PRAKTIKERKONFERENZ 2021

Betrieb und Instandsetzung von Abwasserpumpstationen bei
HAMBURGWASSER

Instandsetzung Schneckenpumpwerk

Instandsetzung einer Reinwasserpumpe

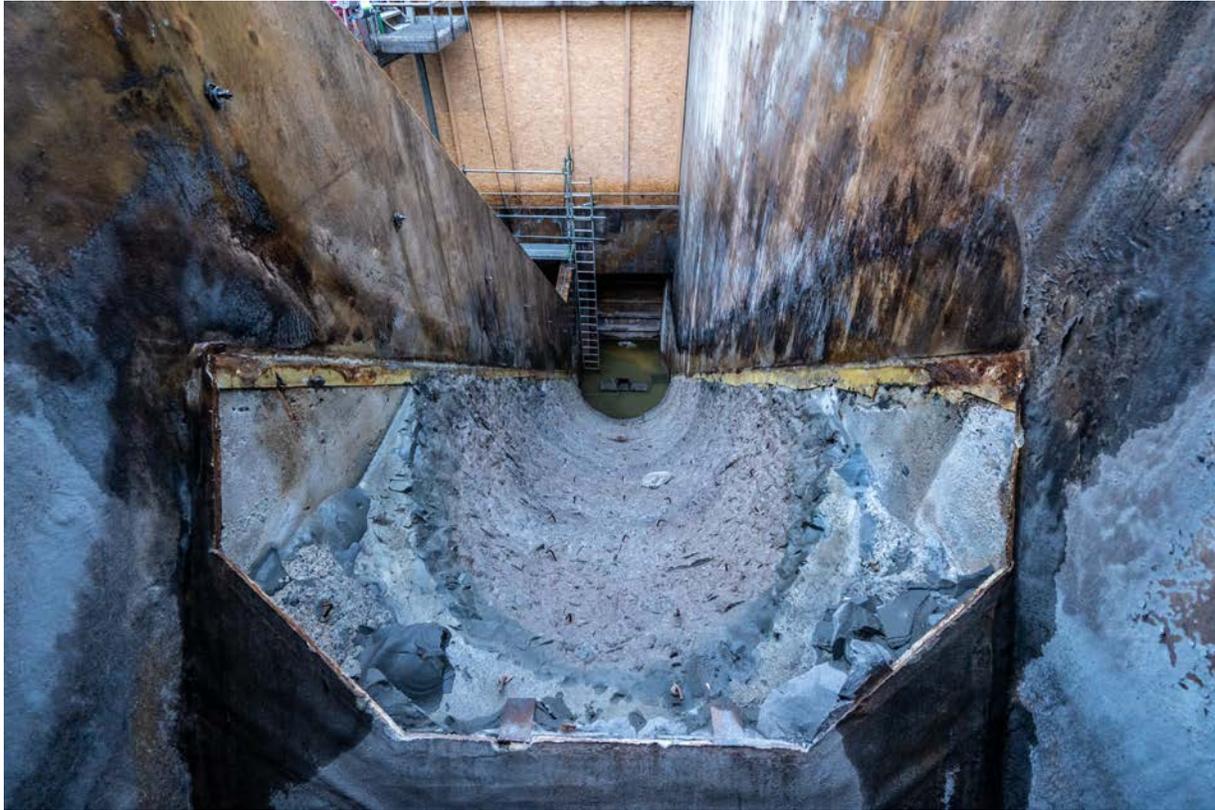
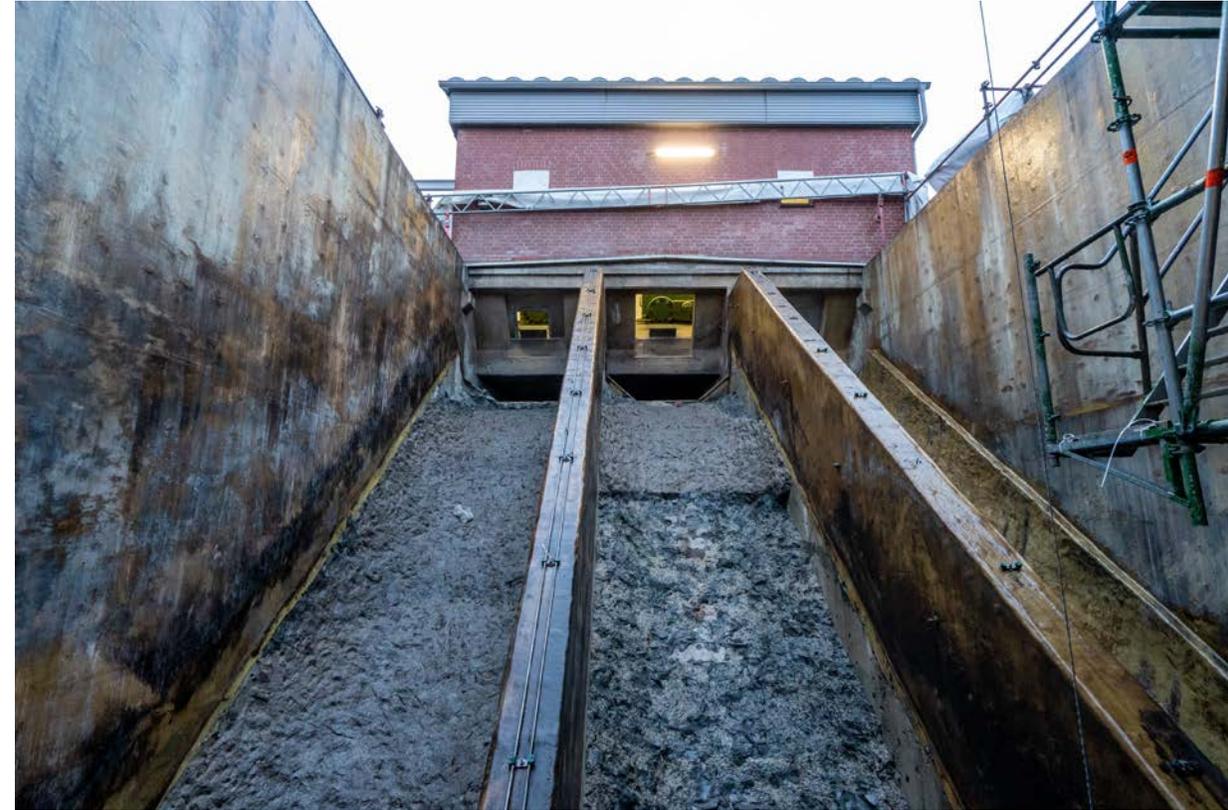
TROGBETT NACH ABBRUCH
DES VERGUSSBETONS

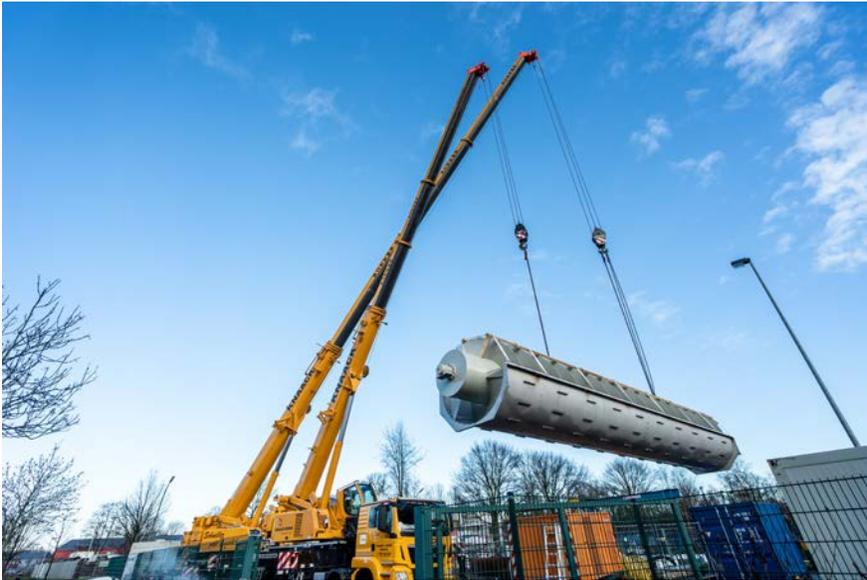
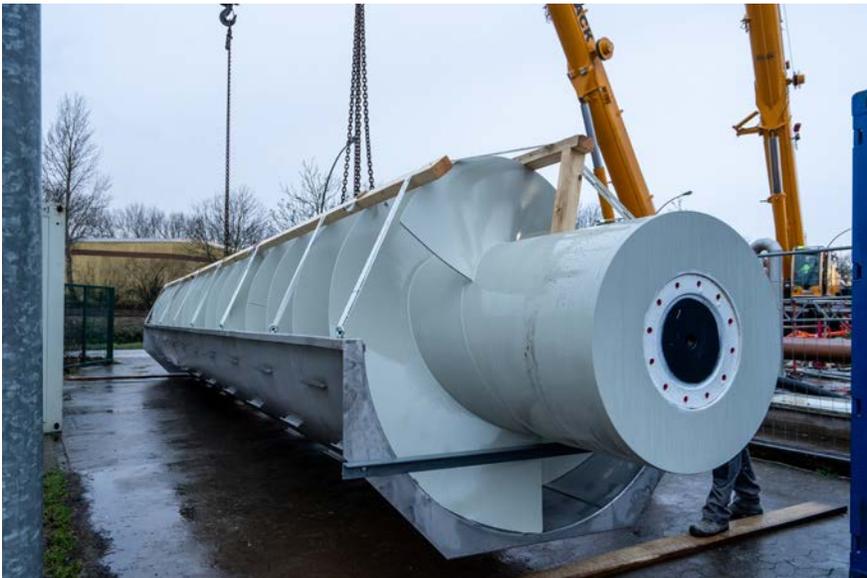
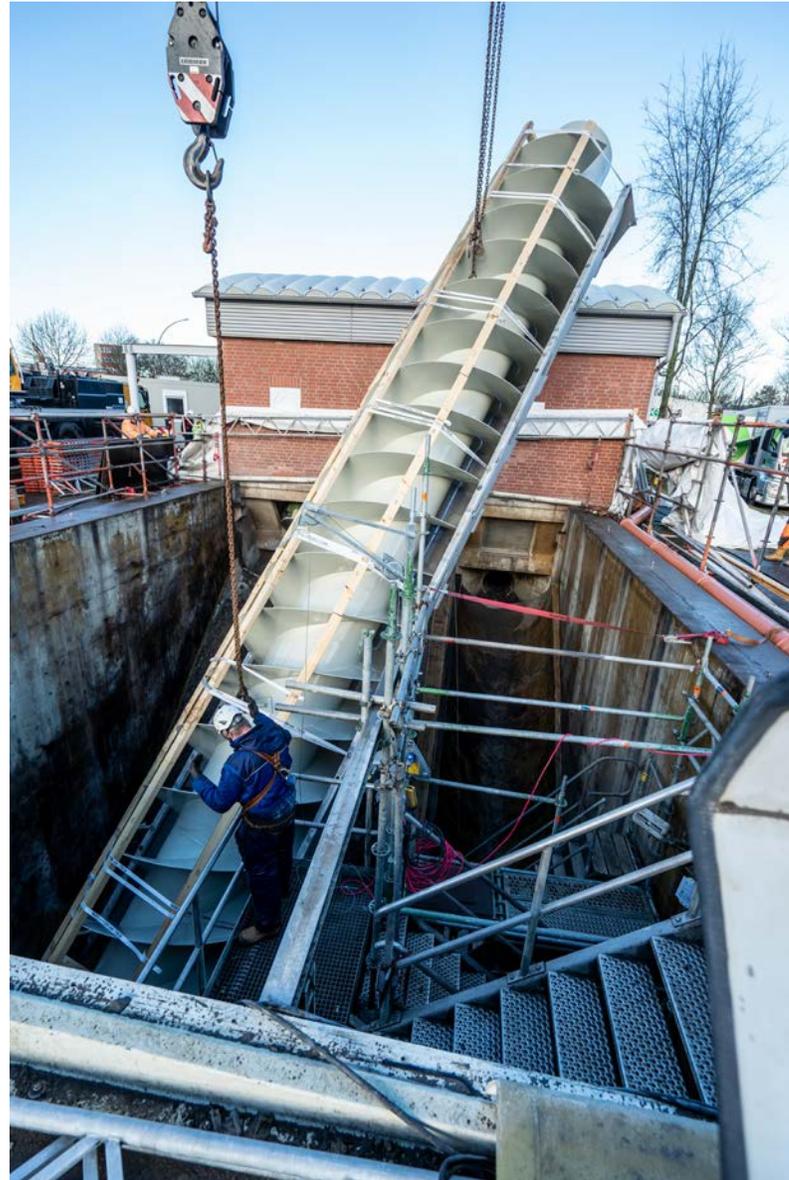
MONTAGE DER
SCHNECKEN UND DER
SCHNECKENTRÖGE

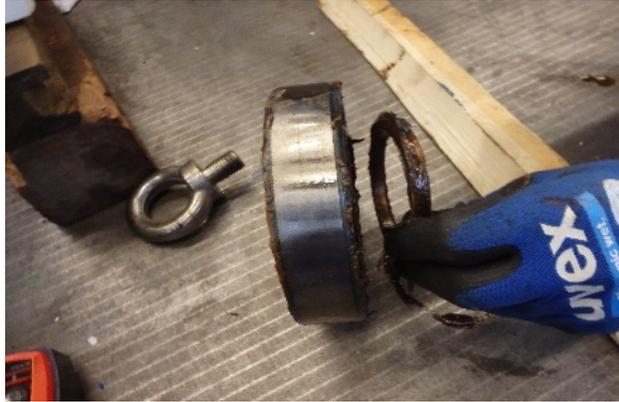
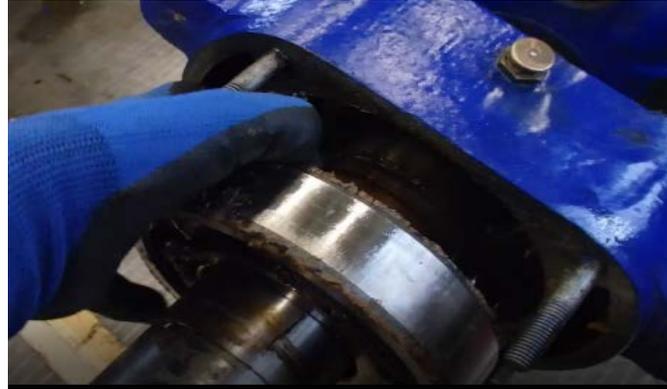
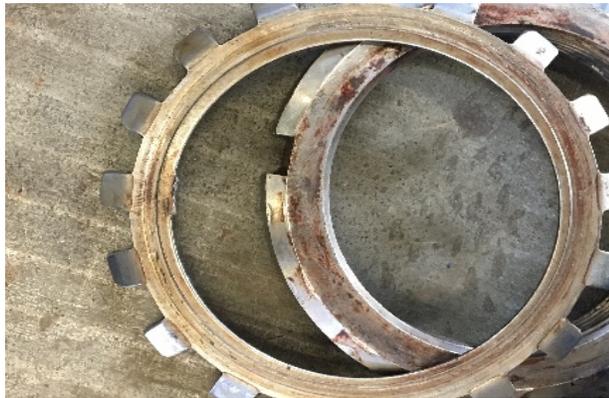
Die Nutmutter der oberen Wälzlagereinheit hat sich gelöst und die Nase des Sicherungsbleches, die in der Wellennut gehalten wird, ist abgerissen. Daraufhin hat sich die Lage des Laufrades verändert und der untere Spaltring ist angelaufen. Über die Zeit hat dies vermutlich zu instationären Strömungen und wohl auch zu Schwingungen geführt.

Saugseite oberes Wellenlager: Wellenmutter, Nase der Sicherung abgerissen

Die Nutmutter der oberen Lagerung wird mit Schraubesicherungsklebstoff gesichert

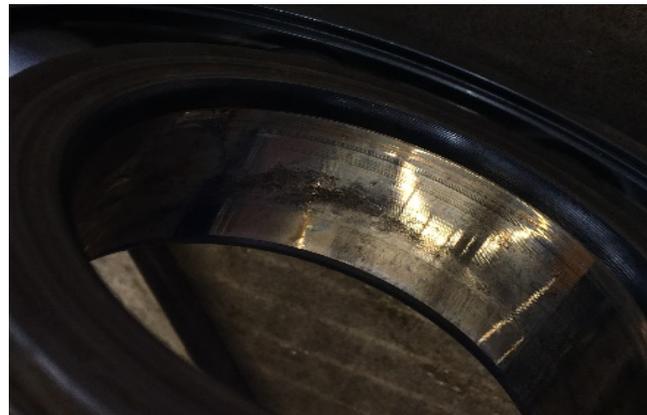
Saugseite oberes Wellenlager: Lagersitz verschlissen, Lager ließ sich leicht vom Lagersitz schieben

Die Welle wird erneuert

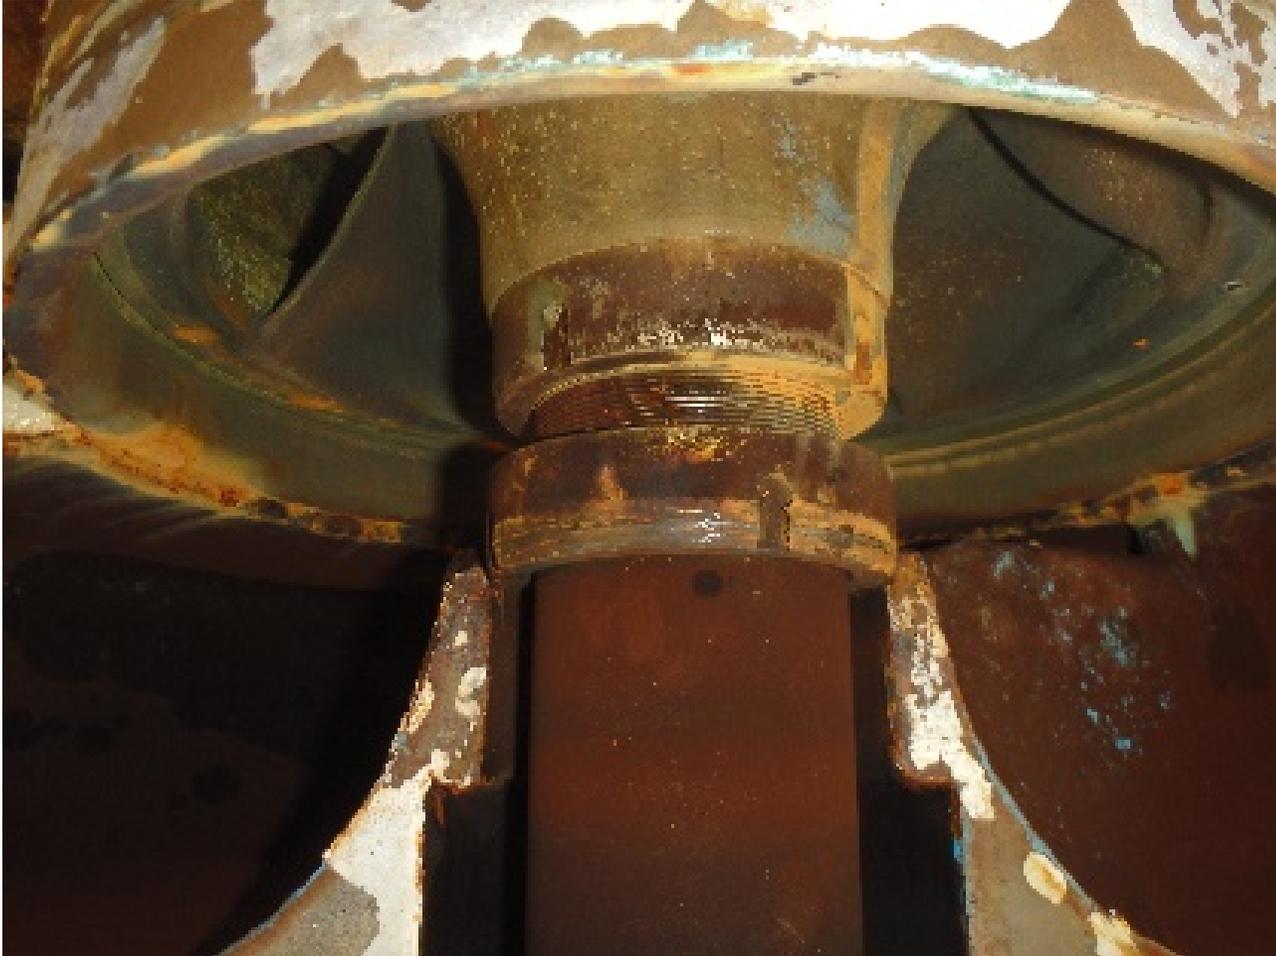
Die obere Laufradbefestigungsmutter ist geteilt als Kontermutter, ausgeführt. Die Kontermutter hat sich ebenfalls gelöst und ist nach oben gewandert, auch hier sind Strömung Schwingung die wahrscheinliche Ursache. Die Mutter ist nach oben durch den Dichtungsraum begrenzt, so dass sich die Kontermutter komplett ins Gehäuse gefressen hat.

Saugseite/ Dichtung: Laufradbefestigung hat sich gelöst und ist am Gehäuse vor dem Dichtraum der Gleitringdichtung angelaufen

Die Laufradbefestigung wird erneuert, die saugseitige Kontermutter wird mit drei Madenschrauben auf der Welle gesichert.

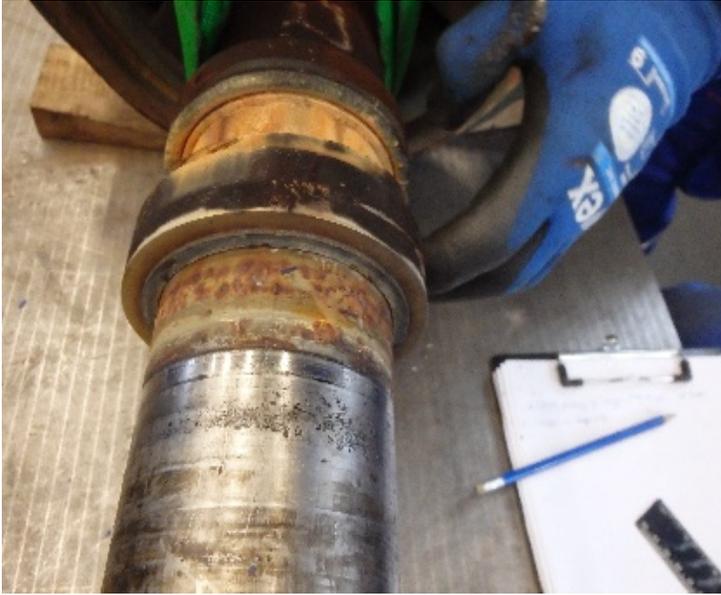
Die Dichtflächen der Gleitringdichtung wurde nicht mehr ausreichend mit Medium versorgt und somit nicht mehr geschmiert und gekühlt.
Die Dichtflächen sind verbrannt und die Gleitringdichtung wurde zerstört.

Saugseite Dichtung: Gegenring der Gleitringdichtung, thermische Schäden an der Gleitfläche

Die Gleitringdichtung wird erneuert. Präferiert wird eine Komponentendichtung anstatt der Einfederdichtung

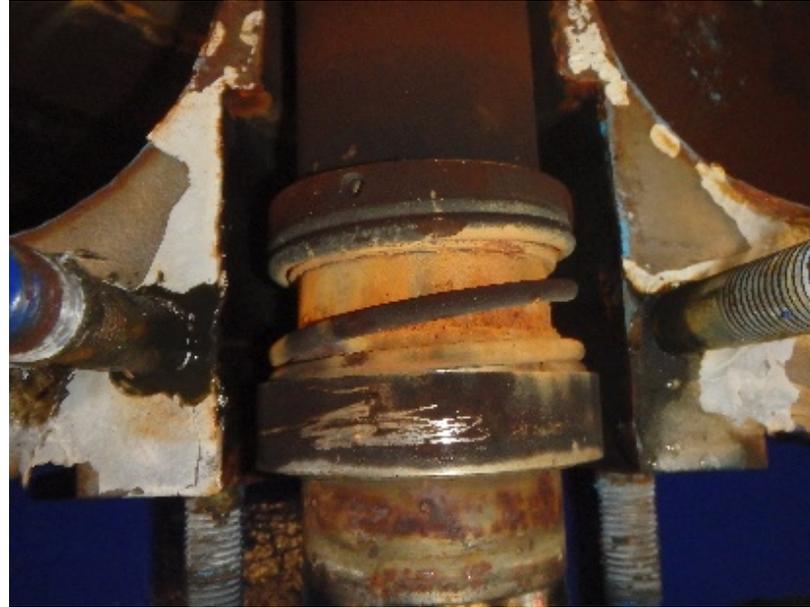
Saugseite Dichtung: Korrosion an der Welle im Bereich der Gleitringdichtung

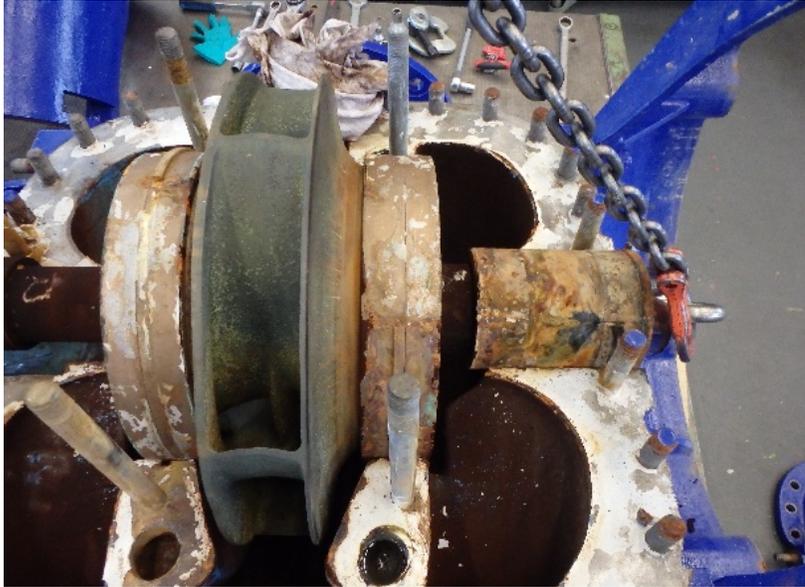
Das Laufrad weist altersbedingt Erosions und Korrosionsschäden auf.

Laufrad: leichte Erosions und- Korrosionsschäden

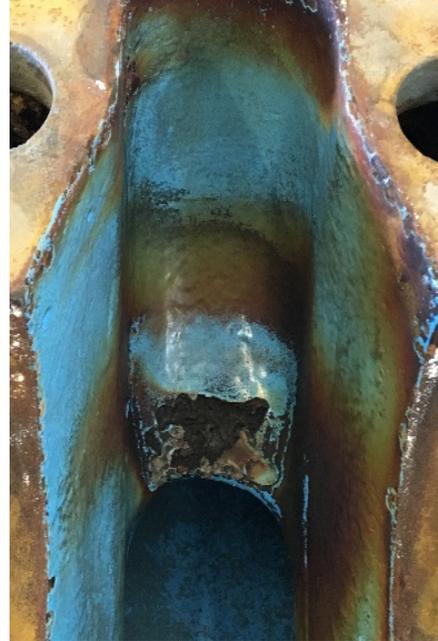
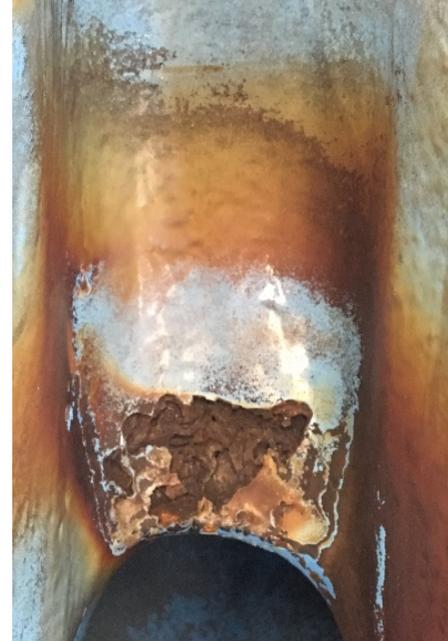
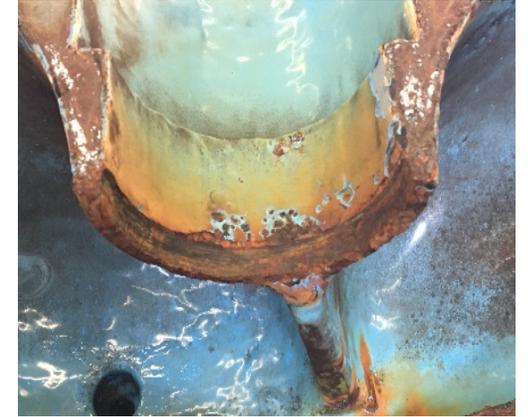
An der Zunge des Spiralgehäuses befinden sich großflächig Kavitationsschäden, die Permacorbeschichtung ist an den Teilflächen und teils im Kantenbereich angegriffen, so dass es dort zu Korrosion gekommen ist.

Gehäuse: Kavitationsschaden an der Zunge des Spiralgehäuses, Korrosionsschäden an den Randbereichen der Gehäusefuge, Anlaufschäden durch die gelöste Laufradbefestigung

Die Kavitations und Korrosionsschäden werden mit einer keramischen Compositbeschichtung aufgearbeitet.
Produkt: Belzona

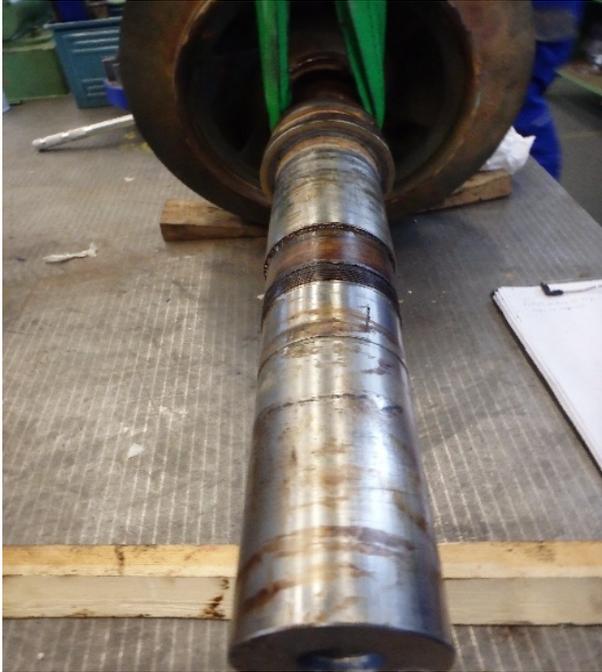
Pumpenwelle: Lagersitz der oberen Lagerung verschlissen, vorderer Bereich des Gewindes zur Aufnahmen der Laufradbefestigung ist beschädigt, Korrosionsschäden im Bereich der Gleitringdichtung.

Welle: Lagersitz oberes Lager verschlissen, Gewinde für Laufradbefestigung im vorderen Bereich beschädigt

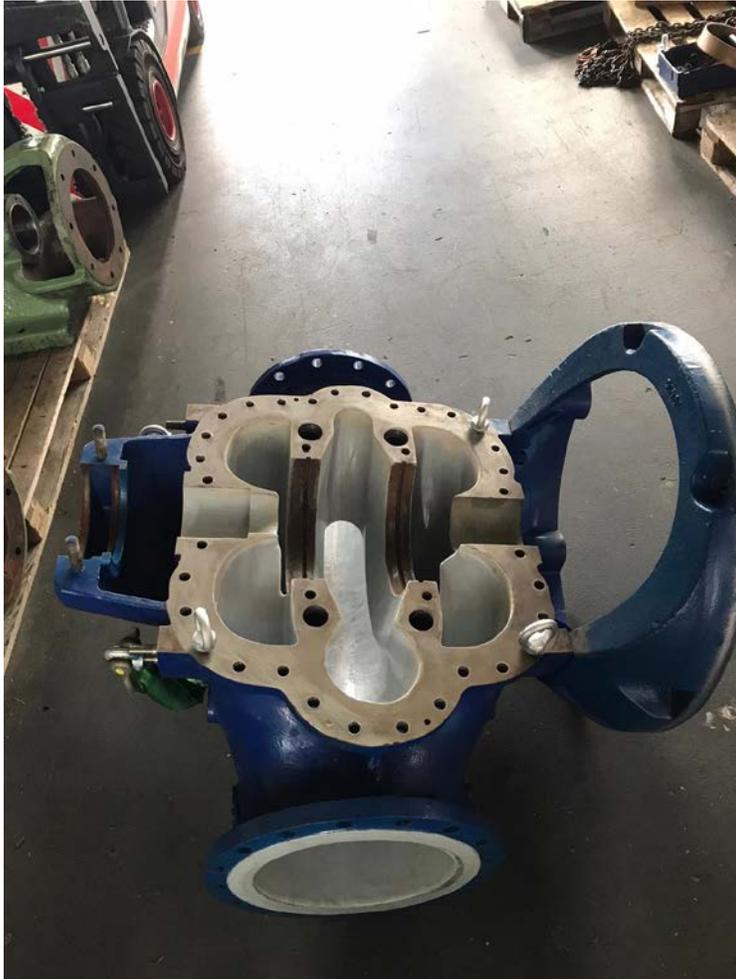
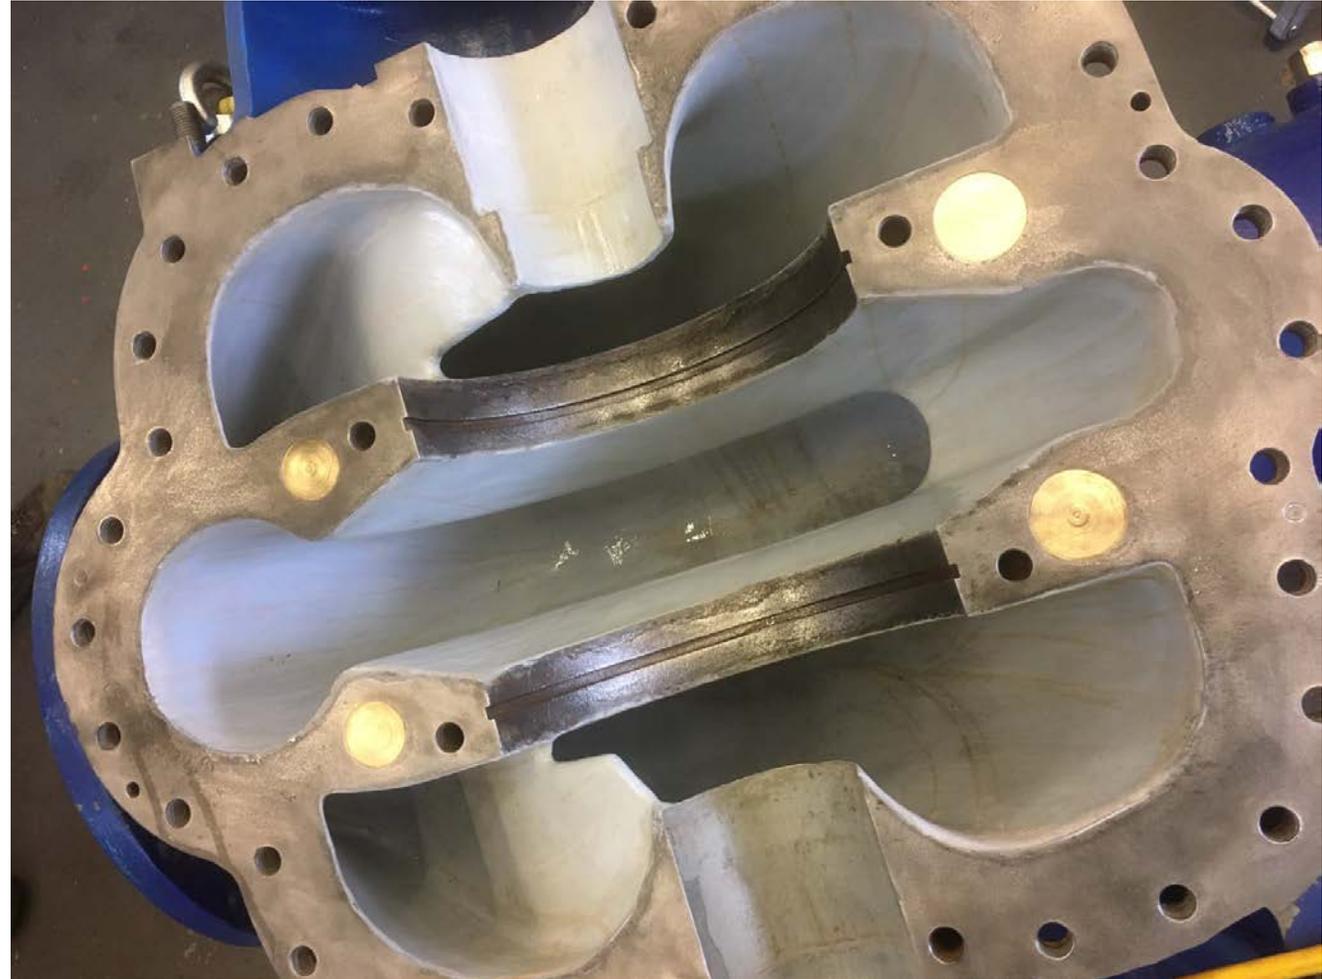
Fertigstellung Gehäuse mit Beschichtung
