# **Vorzeitige Ausfälle bei der Förderung korrosiver Flüssigkeiten**

**Dipl. Ing. Holger Döbert**

**Lösung von Werkstoffproblemen – Aufklärung von Korrosionsschäden**

# Wiederkehrende Ursachen kurzer Standzeiten bei der Förderung korrosiver Medien

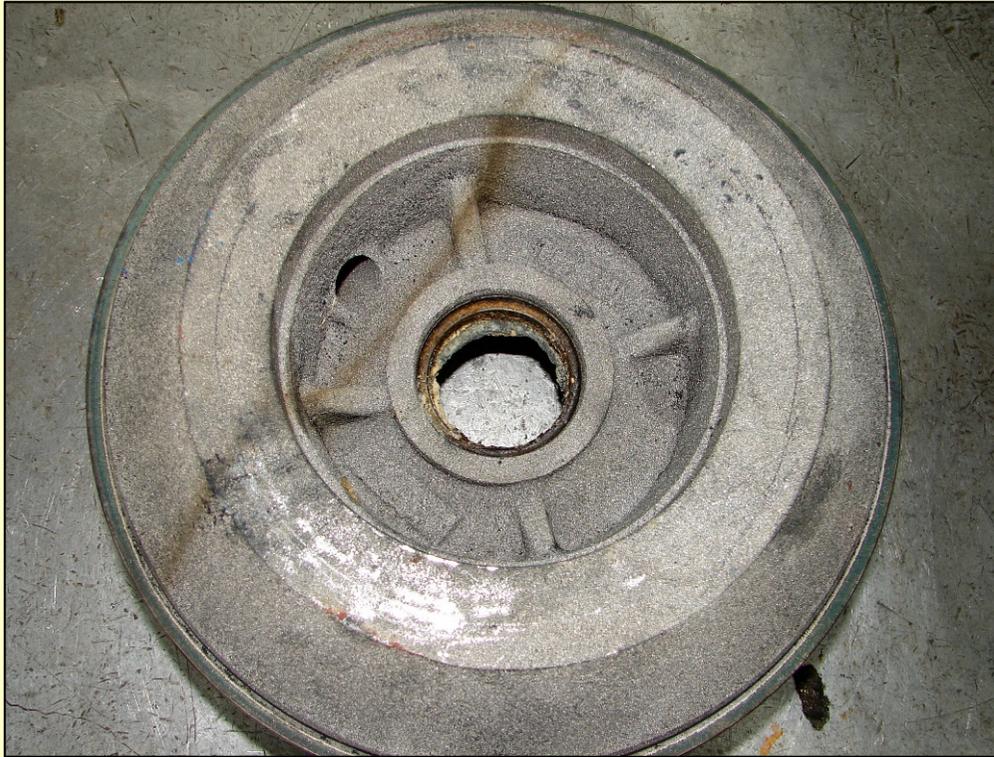
- Aufrauhung der drucktragenden Teile
- „zusammen geschrumpftes“ Laufrad

Ansicht des Gehäusedeckels

Weit fortgeschrittene Graphitierung (Spongiose). Bei einer baugleichen Pumpe, welche mit 65°C betrieben wurde, traten nach zwei Jahren keine Schäden auf.

- Bildung galvanischer Elemente
- Graphitlamellen schalten sich kathodisch
- anodische Auflösung der ferritisch/perlitischen Gefügebestandteile
- Entstehung eines schwammartigen Gerüsts aus Graphitlamellen, Phosphiden, Siliziden und Sulfiden
- Bauteil behält bei geringer hydraulischer Belastung seine äußere Form
- Gewichtsverlust von über 90% möglich

- zunächst Einbau eines Ersatzlaufrades
- später neue Pumpe aus dem nichtrostenden austenitischen Stahlguß 1.4408

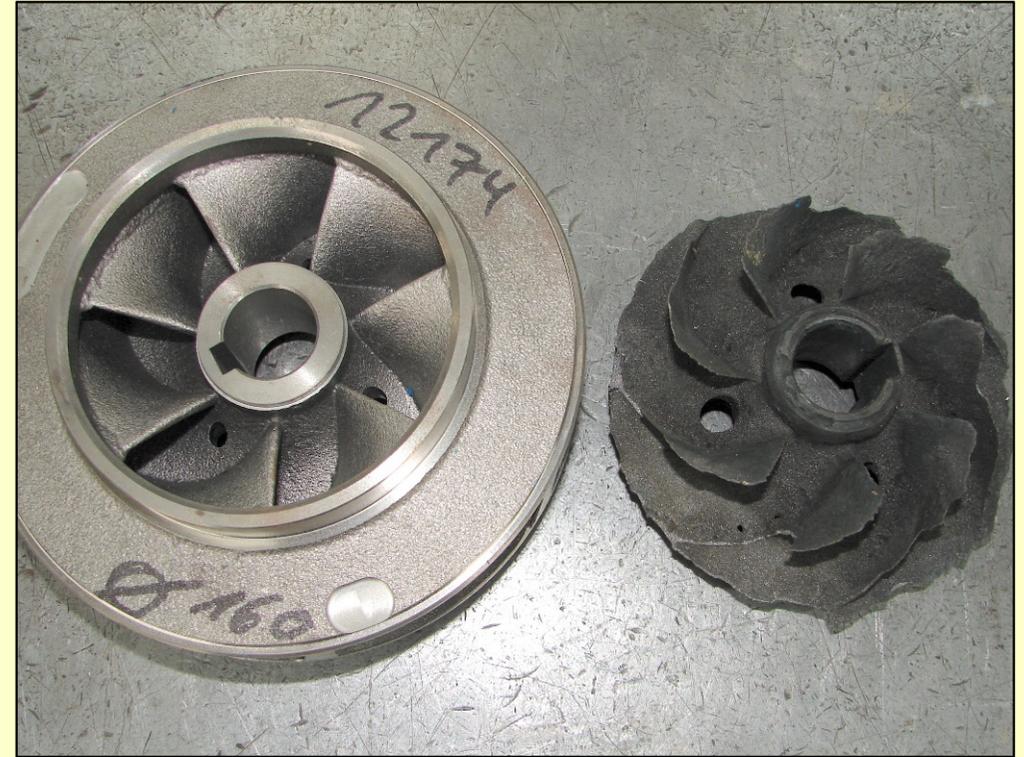
Vergleich des Ersatz-Laufrades mit dem alten Laufrad

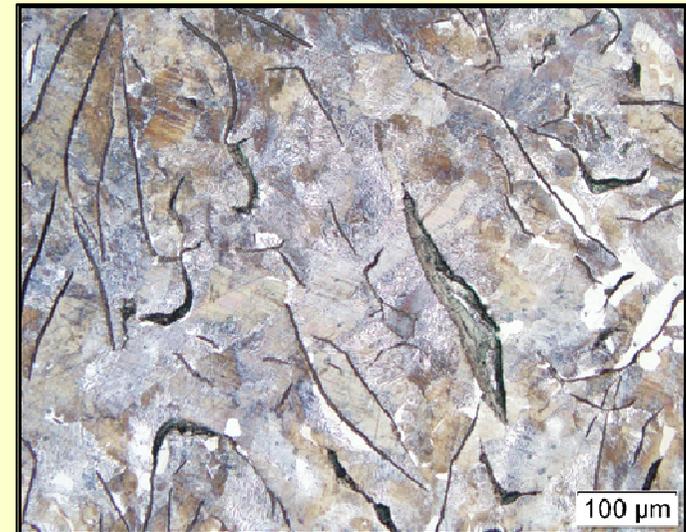
Gefüge von überwiegend perlitischem Grauguß, 200x

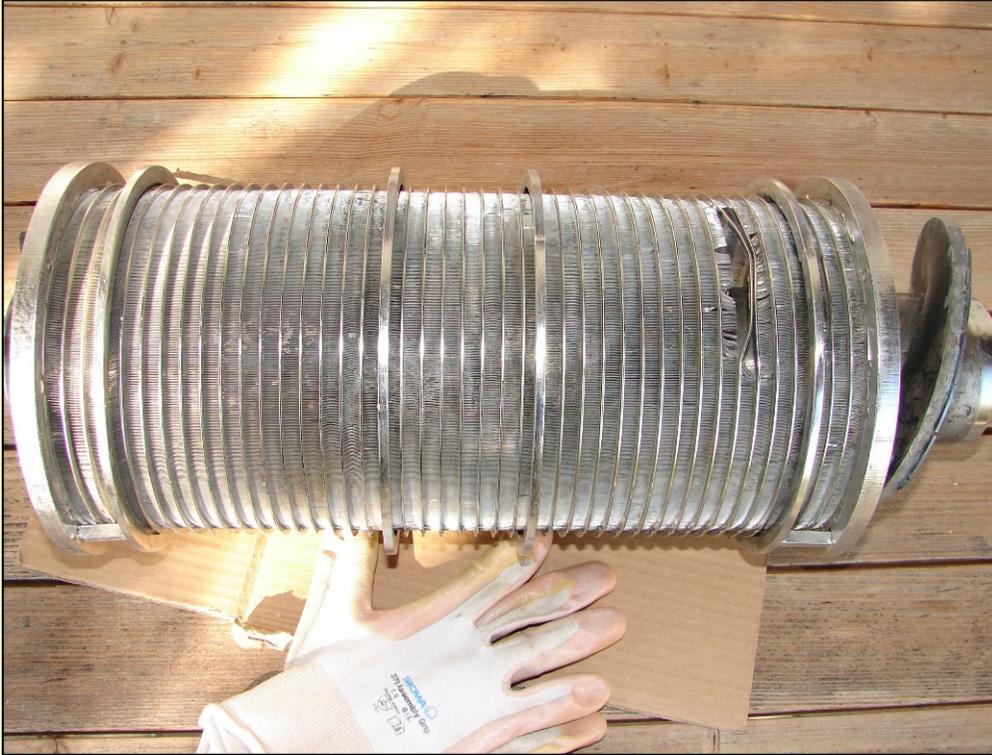
- Platzen und Ablösen der Panzerplatten
- schwere Schäden an Schnecke sowie zugehörigem Siebkorb

Ansicht der Schnecke  
in ihrem Siebkorb

- Silberlot nicht wegen Anteilen von Schwefelwasserstoff
- Panzerplatten aufkleben???
- Verringerung der Drehzahl
- Verwendung des Duplexstahls 1.4462

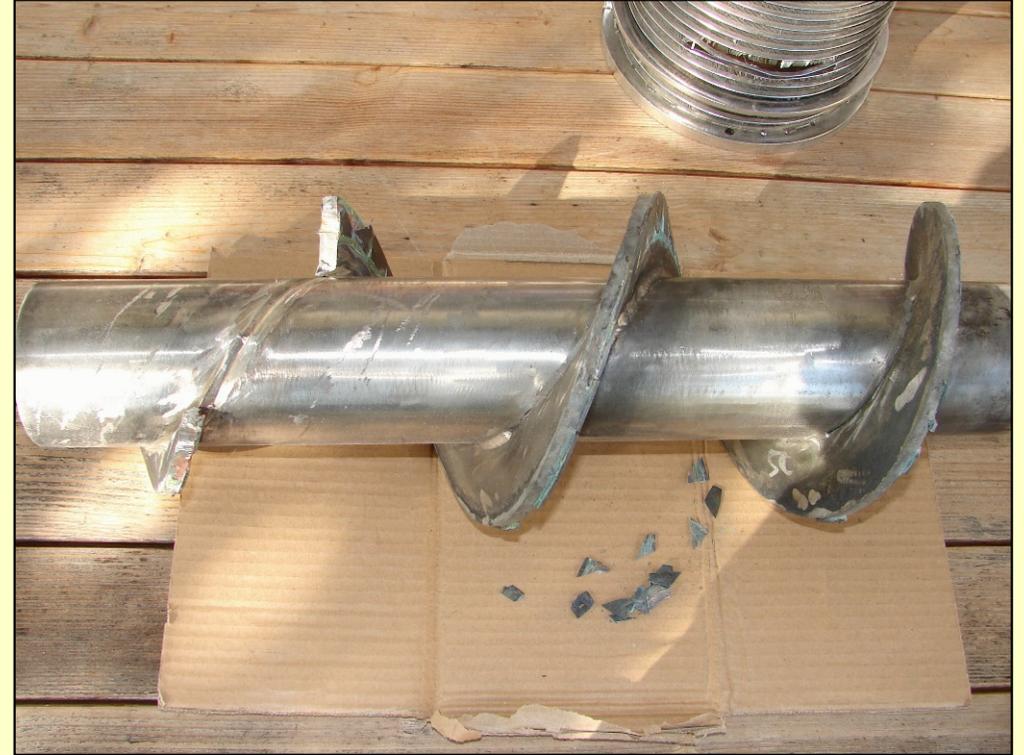
Ansicht der Schnecke

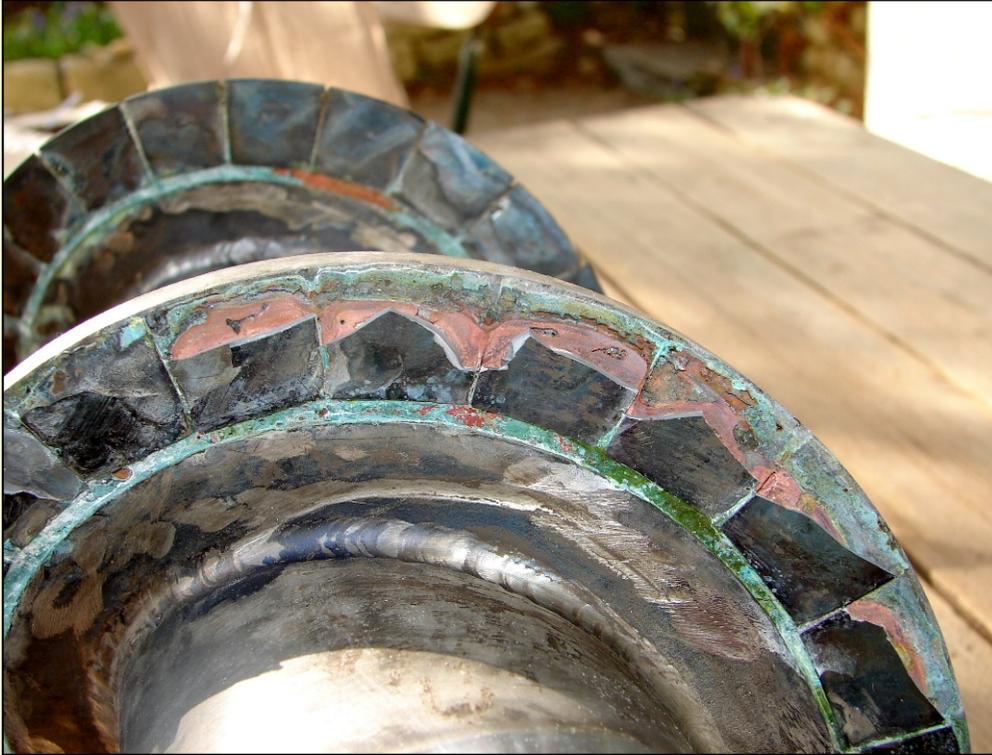
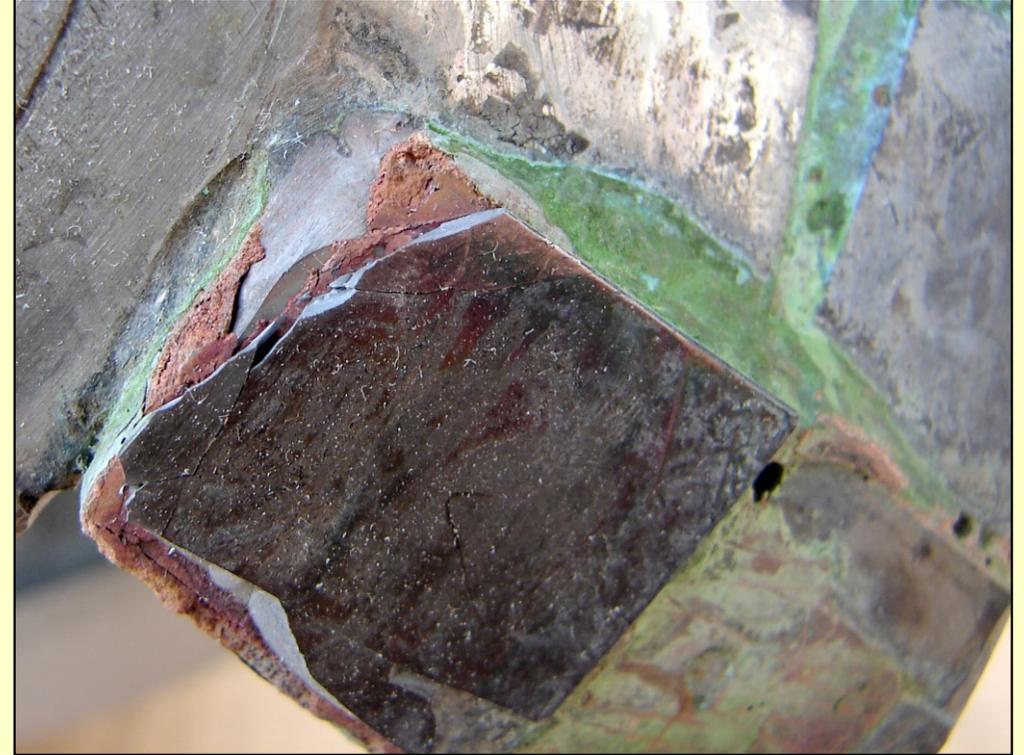
türkis-grüne Beläge und schwammartige  
kupferfarbene Rückstände anstelle des Messing-Lotes

Entzinkung, ausgelöst durch einen hohen Anteil von Chloriden

- anodische Belastung des Messing-Lotes durch den edleren Grundwerkstoff 1.4571
- geringe Anteile von Schwefelwasserstoff und Ammonium-Ionen

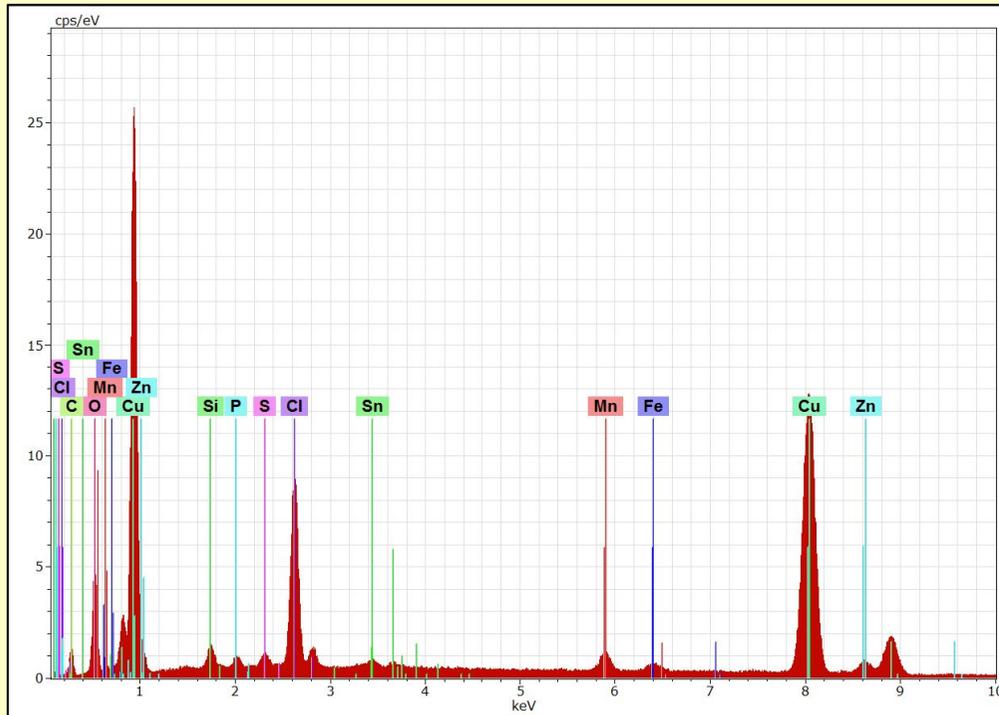
EDX-Analyse der türkis-grünen Beläge

Kupfer mit Anteilen von Kupferchloriden, Kupferoxiden und Kupferhydroxiden

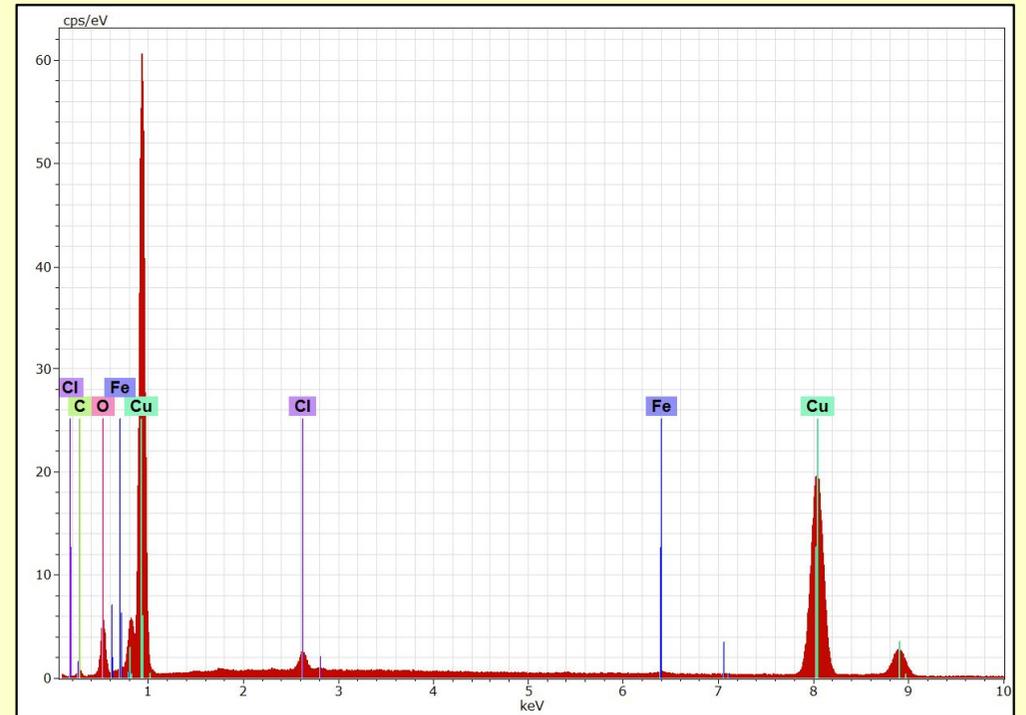
EDX-Analyse der kupferroten Rückstände

fast reines Kupfer

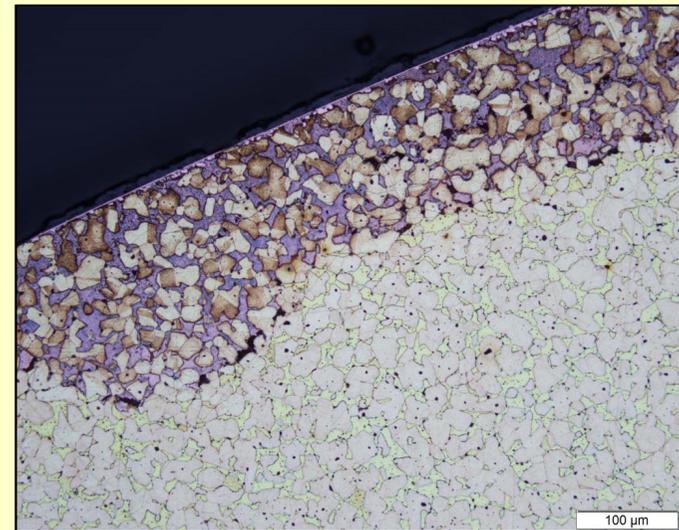
beginnende Entzinkung, 200x

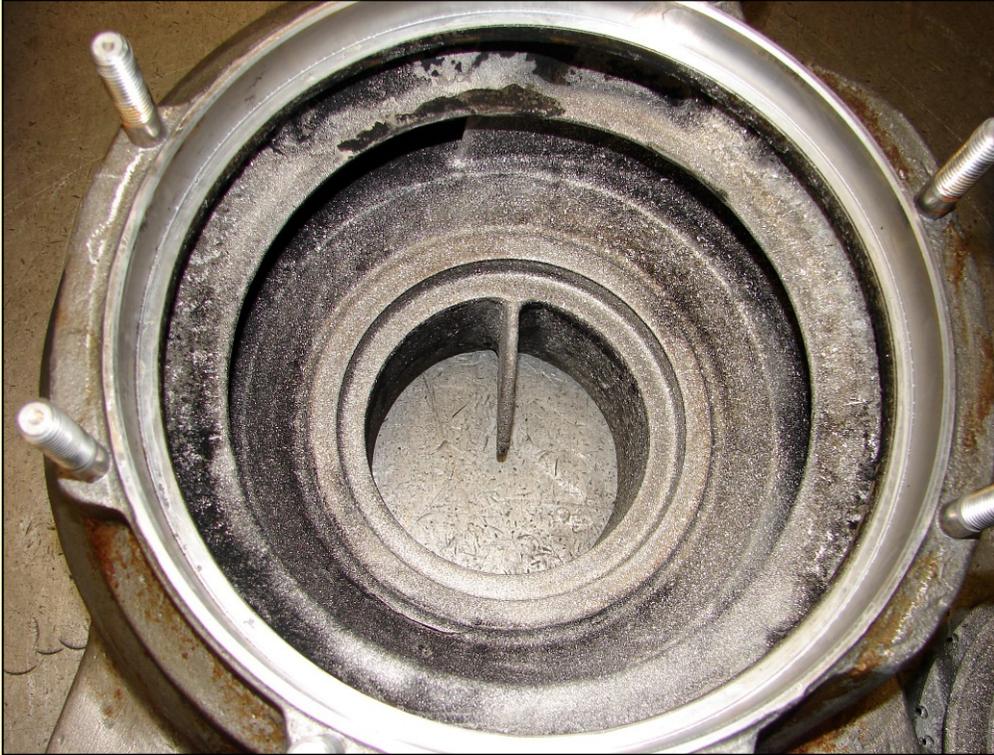
- Ausfall der Gleitringdichtung
- starke Anätzung aller metallischer Bauteile

Ansicht des Gehäuses

Anwesenheit von Chloriden

→ vernichtende Wirkung von Chloriden in schwefelsauren Medien!!!

→ Pumpe aus den Nickel-Chrom-Molybdän-Legierungen 2.4686/2.4610

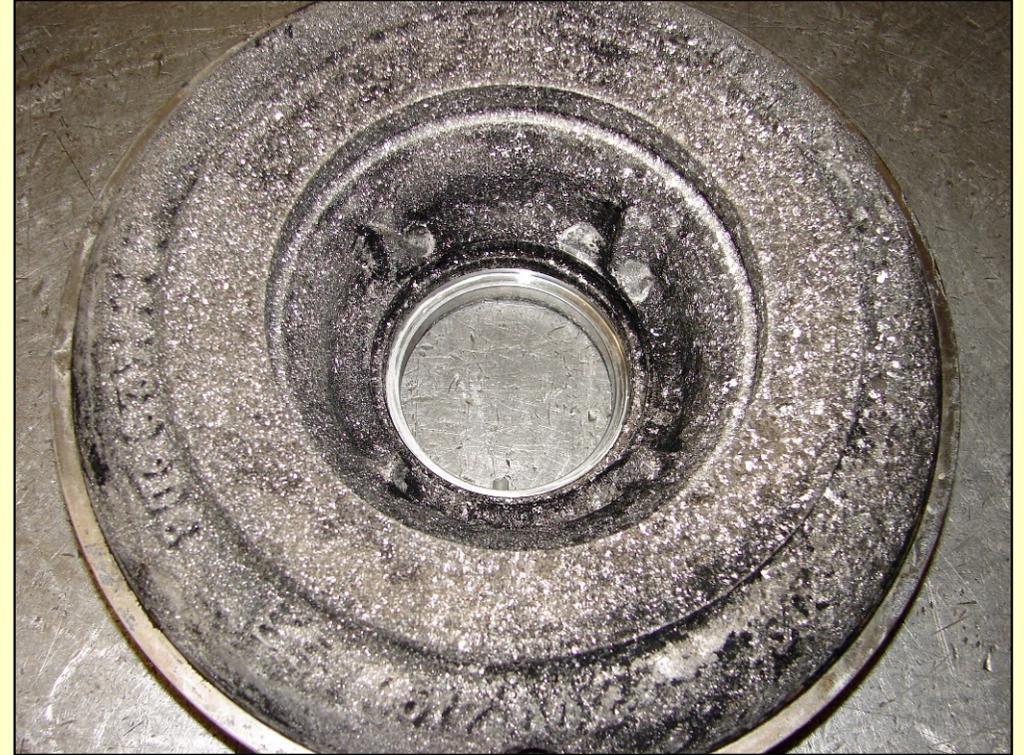
Ansicht des Gehäusedeckels

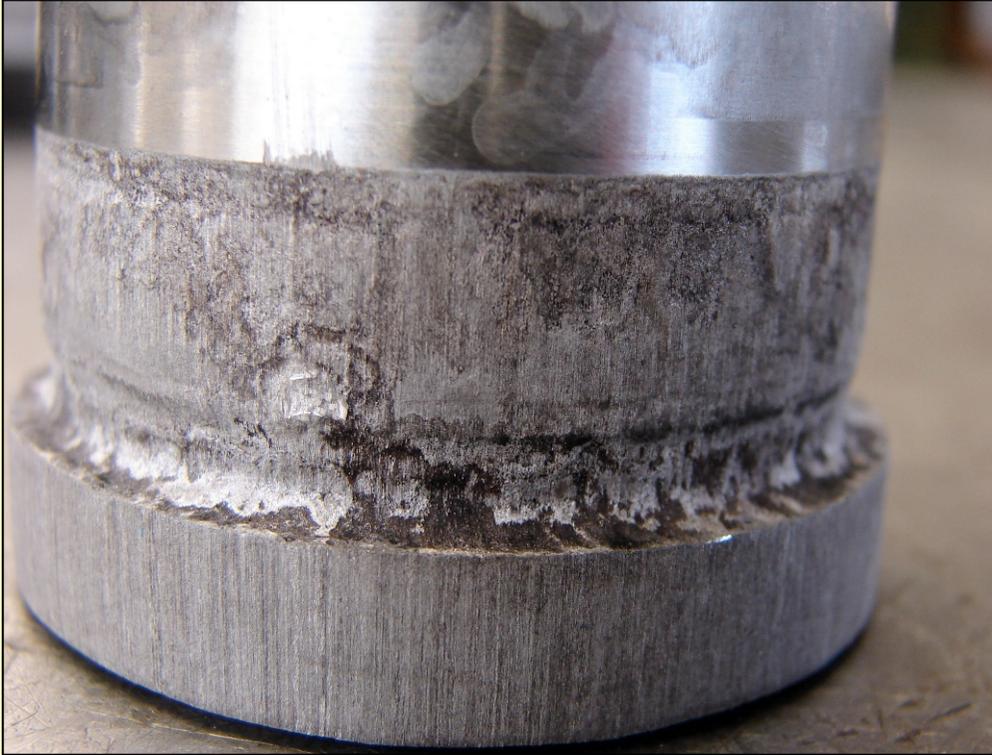
produktberührter Bereich  
der Wellenschutzhülse

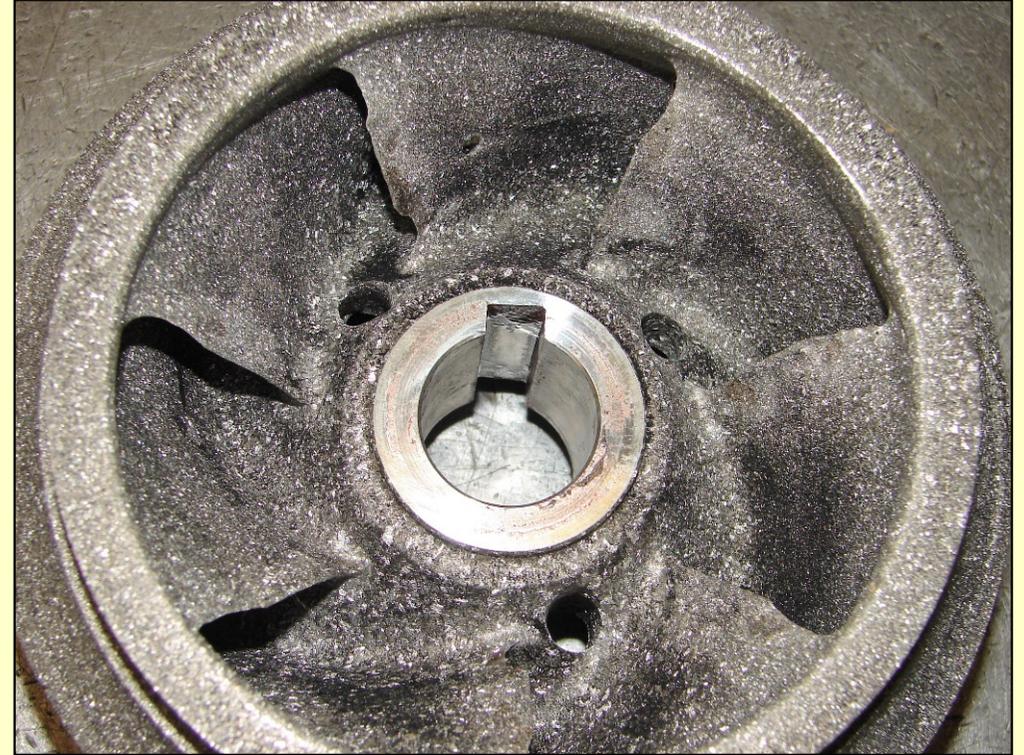
Eintrittsbereich des Laufrades

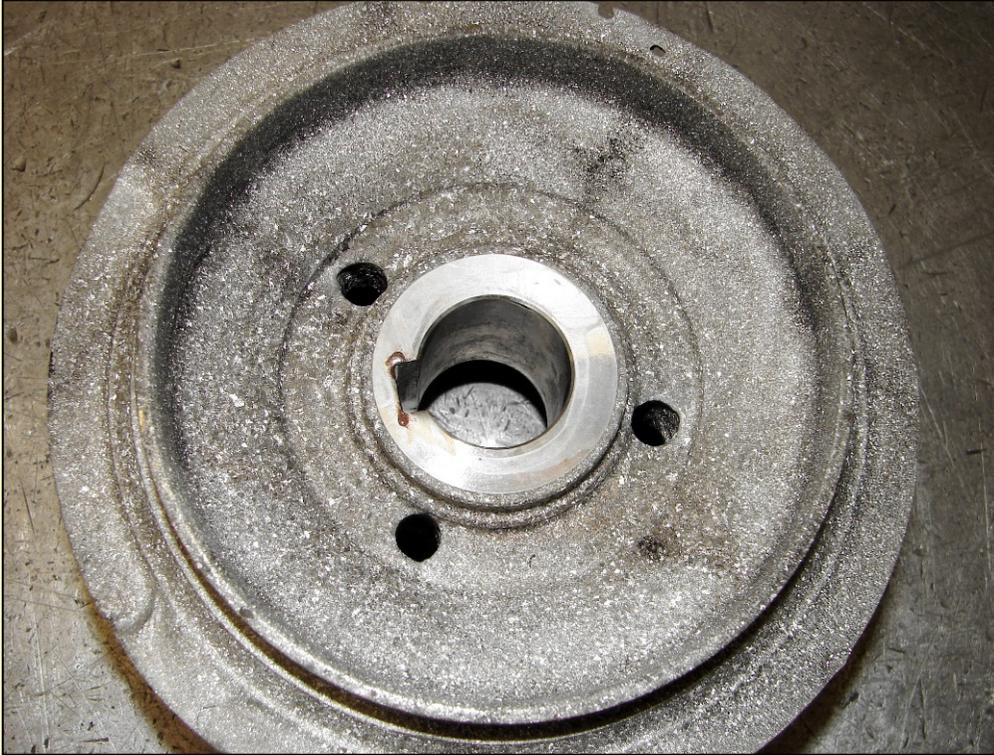
Rückseite des Laufrades

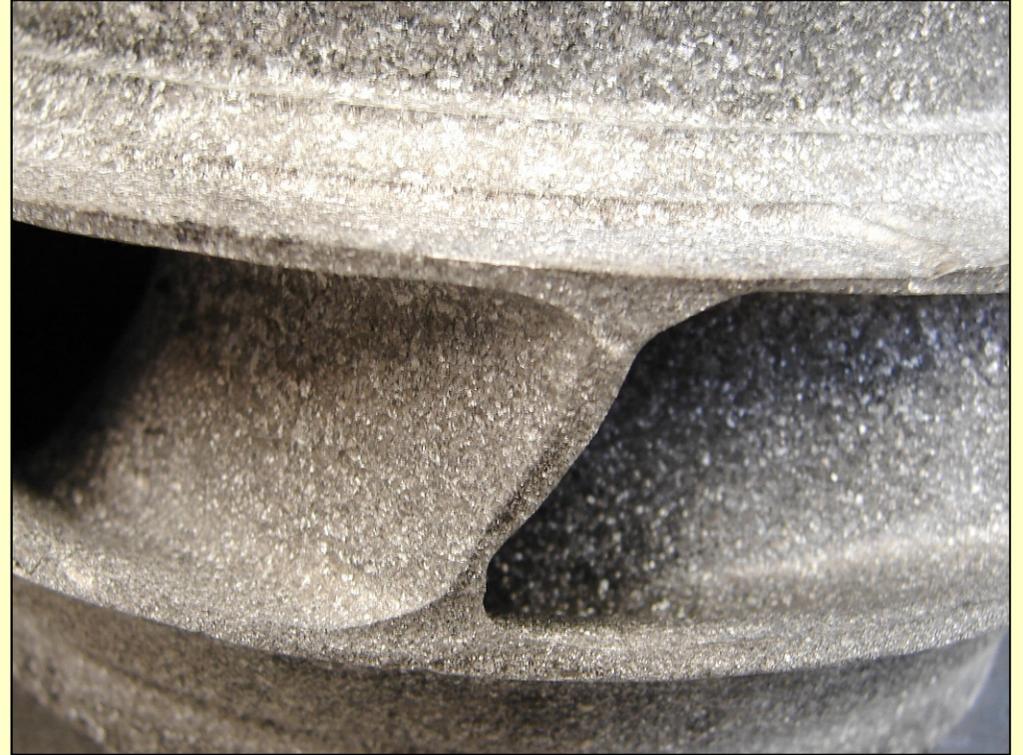
Druckseite des Laufrades

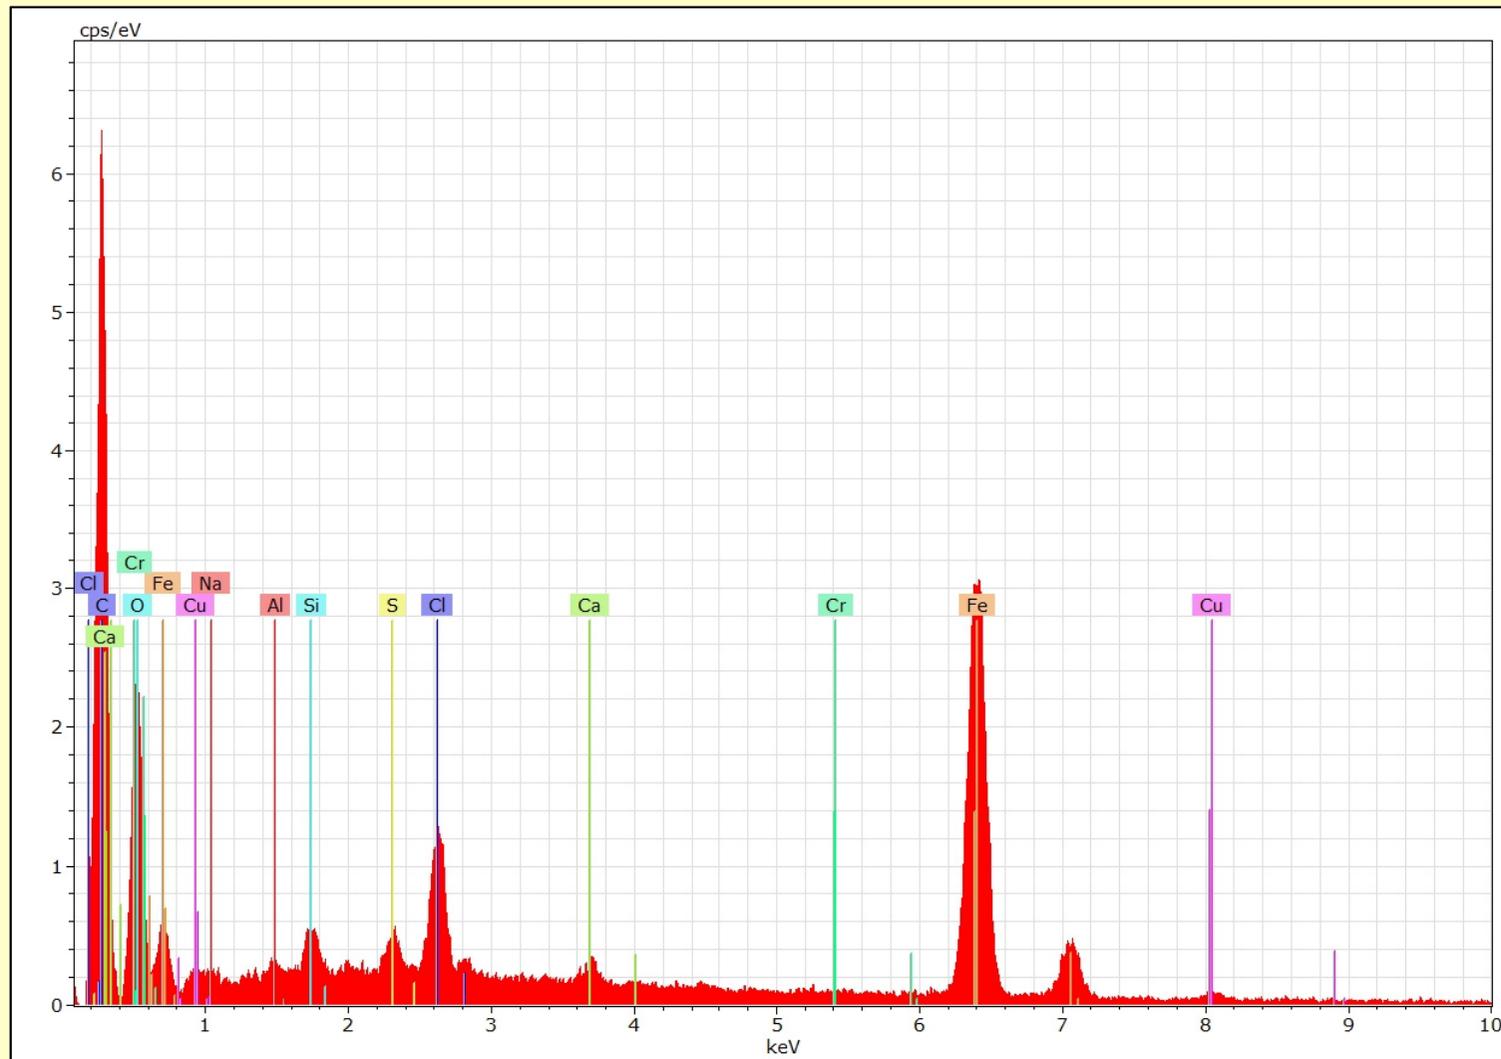
Ergebnis einer EDX-Analyse vom  
Gehäusedeckel entnommener Beläge

- Oxide und Hydroxide von Eisen
- organische Rückstände (von Biodiesel oder Rapsöl)

- Sulfate
- Chloride

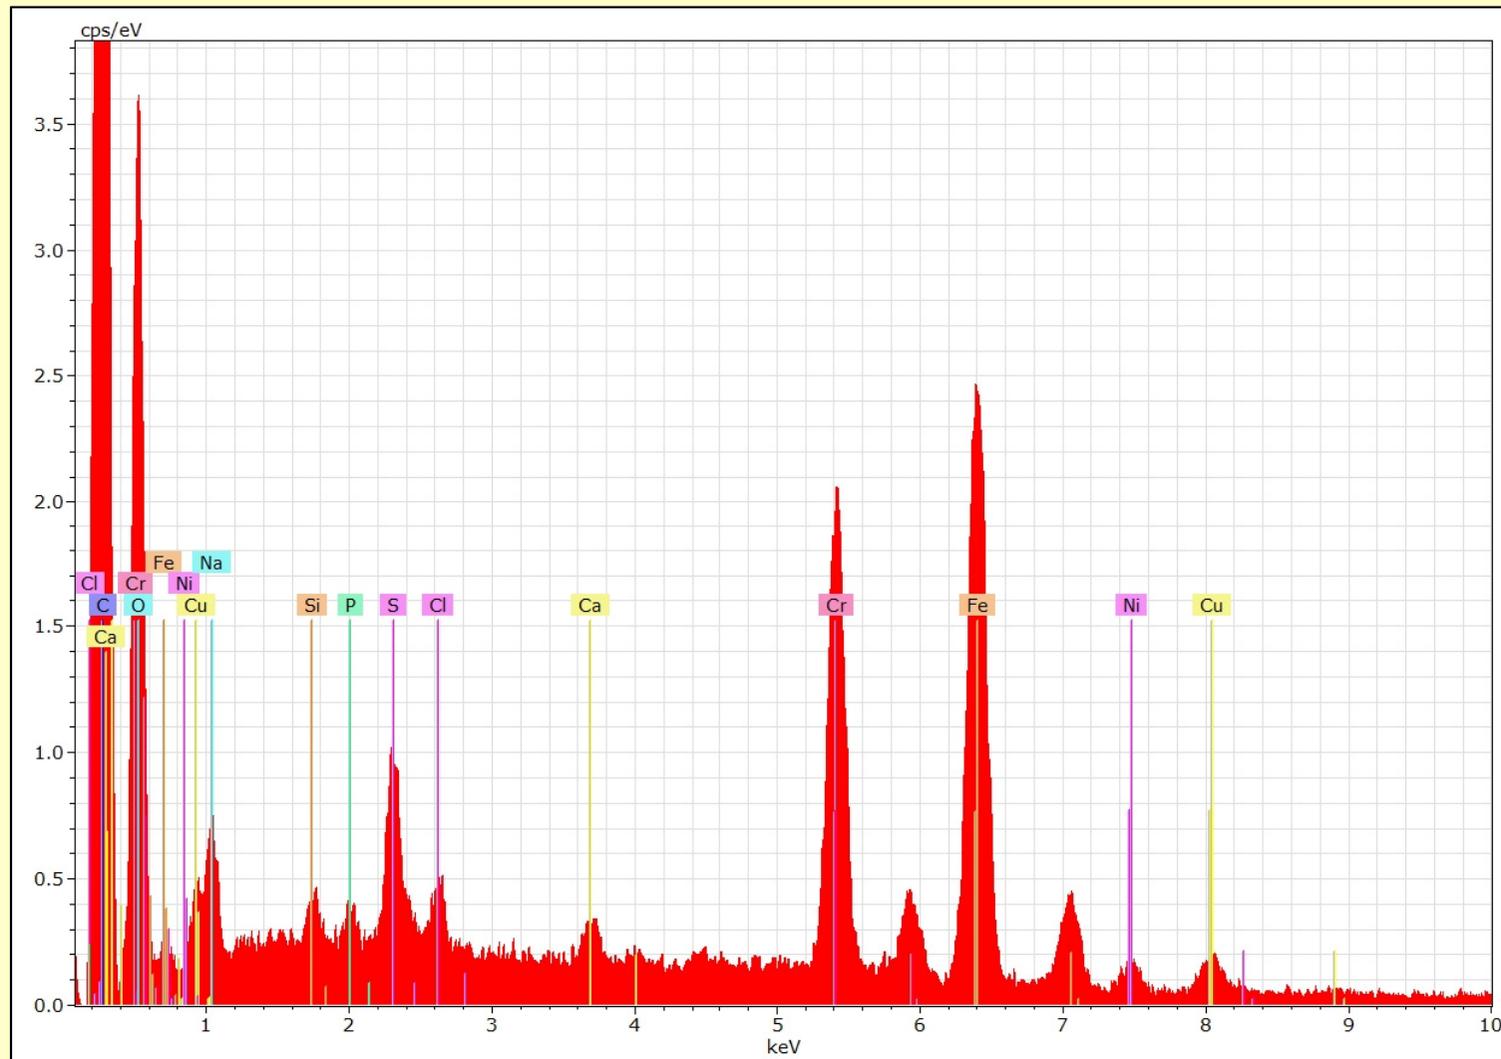
Ergebnis einer weiteren EDX-Analyse

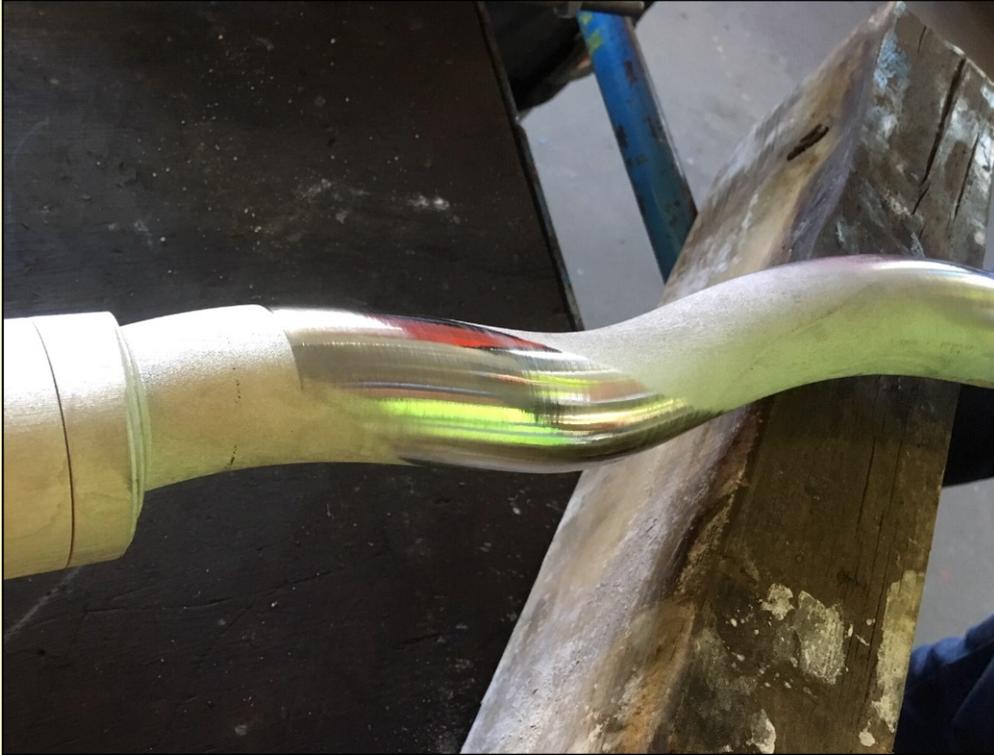
- Anätzung / Aufrauhung fast aller metallischer Bauteile
- Zerstörung des Stators als Folge

Teilbereich des Rotors

- Fördermedium besitzt hohe elektrische Leitfähigkeit
- völlig fehlende Korrosionsprodukte an betroffenen Bauteilen
- keine Korrosion an isolierten Manschettenringen sowie Aufnahmegehäuse
- schnelle anodische Auflösung bei niedriger Spannung (I-U-Kurve)
- Stromart vermutlich Gleichstrom

- Unterbrechung des Stromflusses
- Isolierung der Pumpe von ihrem Befestigungsgestell

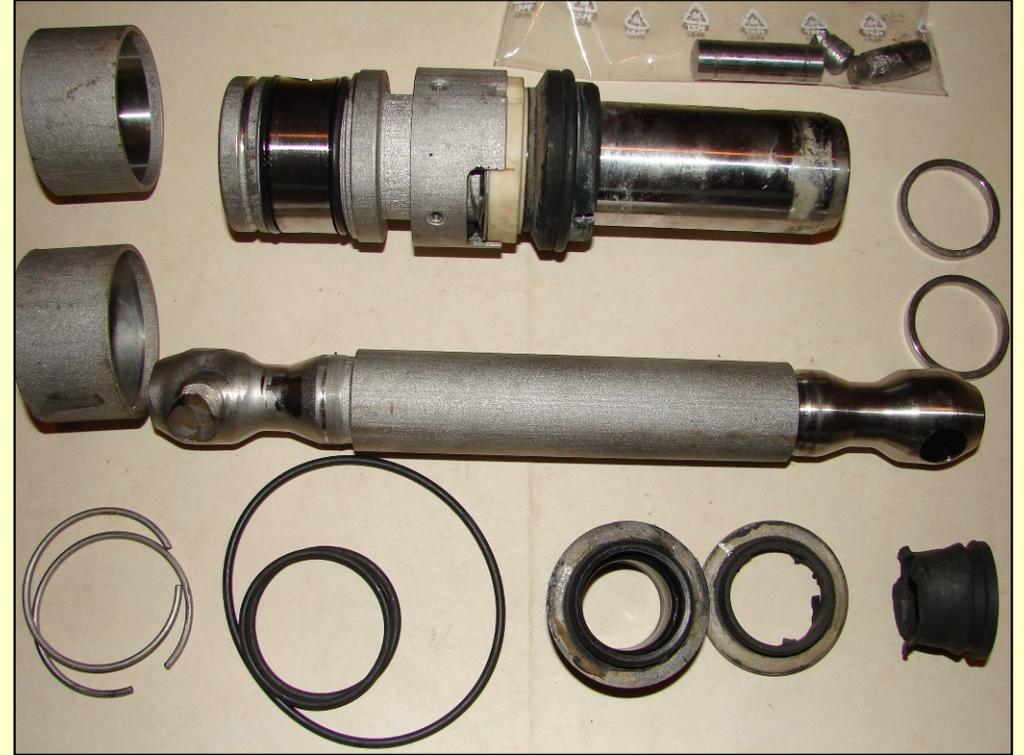
Ansicht von Kleinteilen

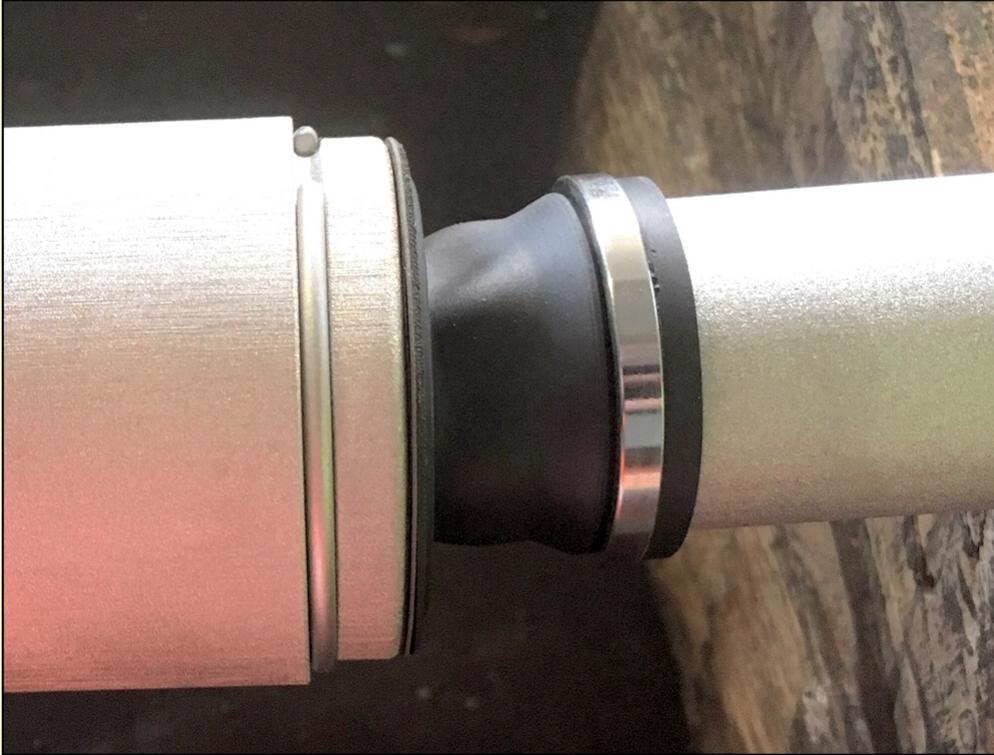
Manschette am Übergang von  
der Gelenkwelle zum Rotor

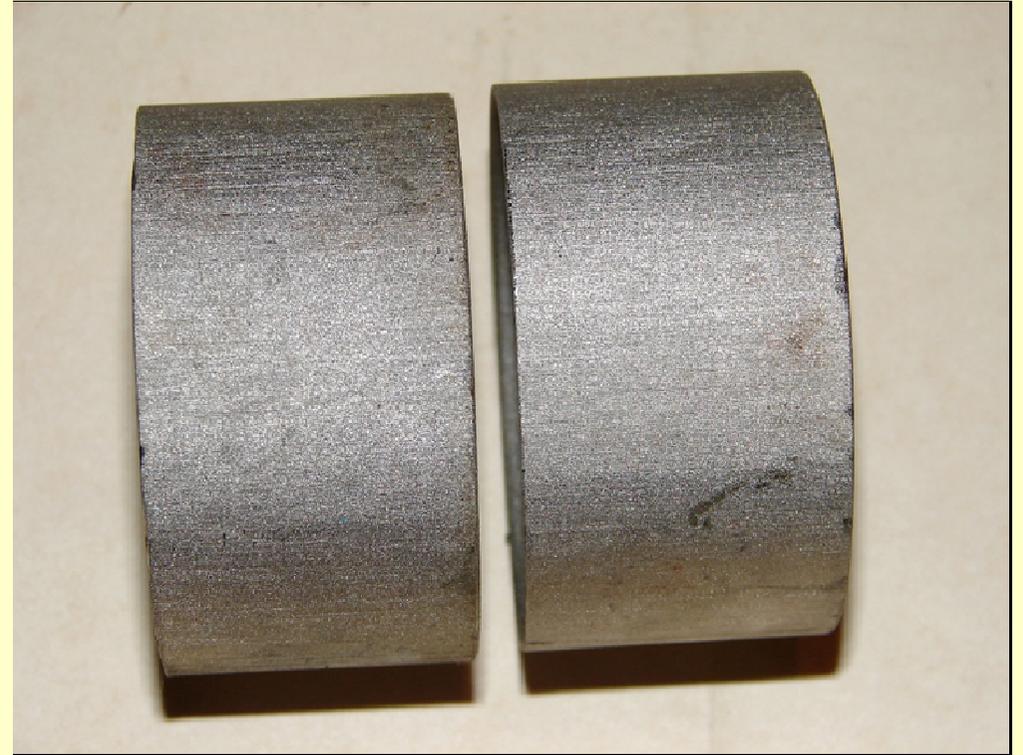
Ansicht der Distanzhülsen

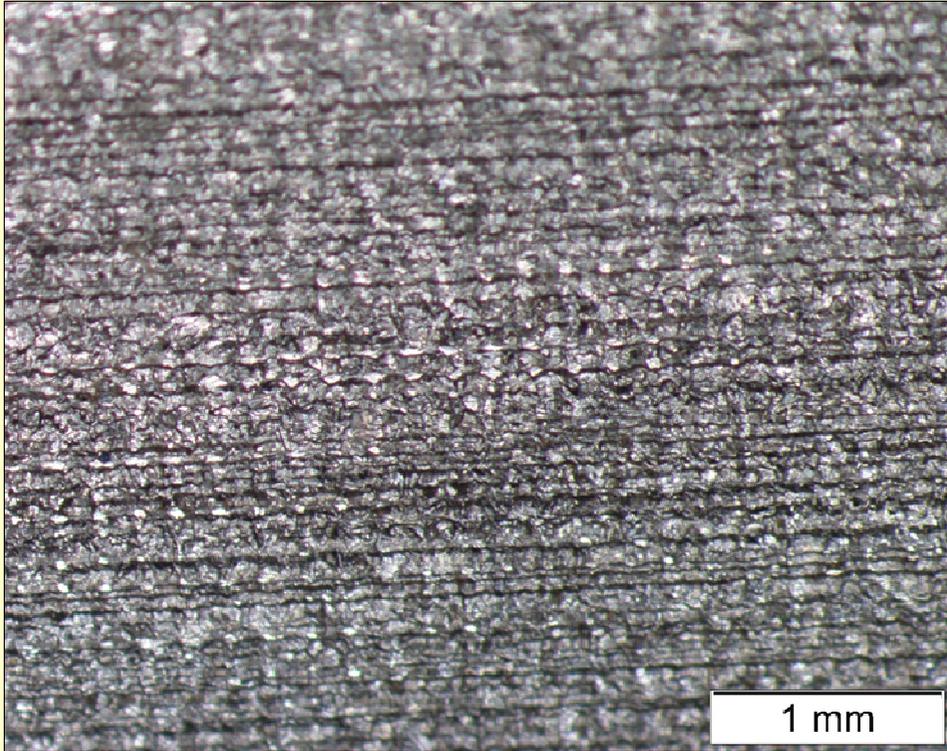
Oberfläche einer Distanzhülse, 20x

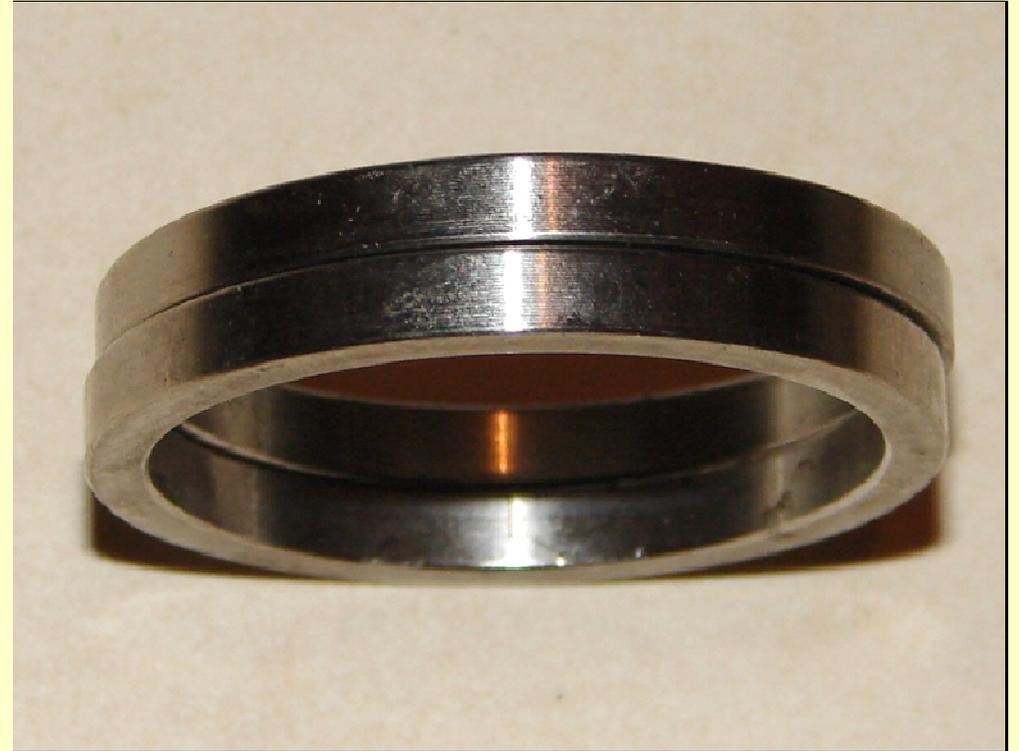
Ansicht der Manschettenringe

2) Ausnahme 1: die beide Manschettenringe

→ Sitz auf den Manschetten aus FKM (Viton)

→ sind somit von rotierender Einheit elektrisch isoliert

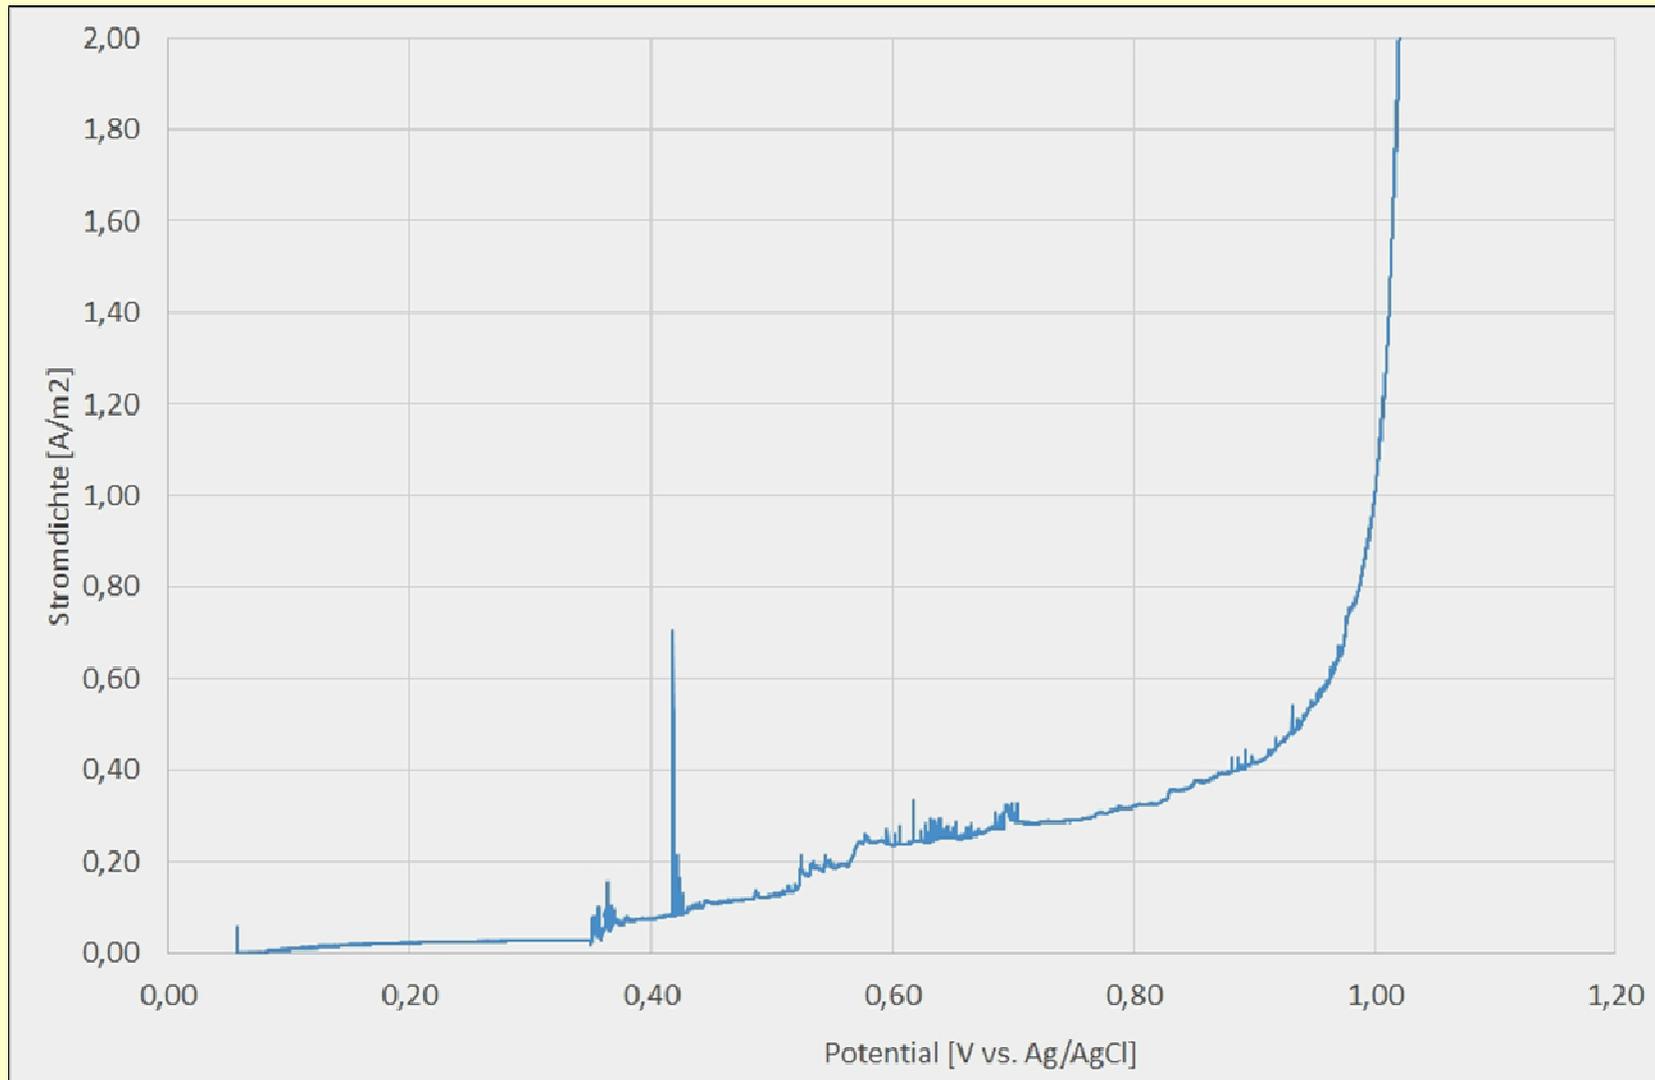
Stromdichte-Spannungs-Kurve

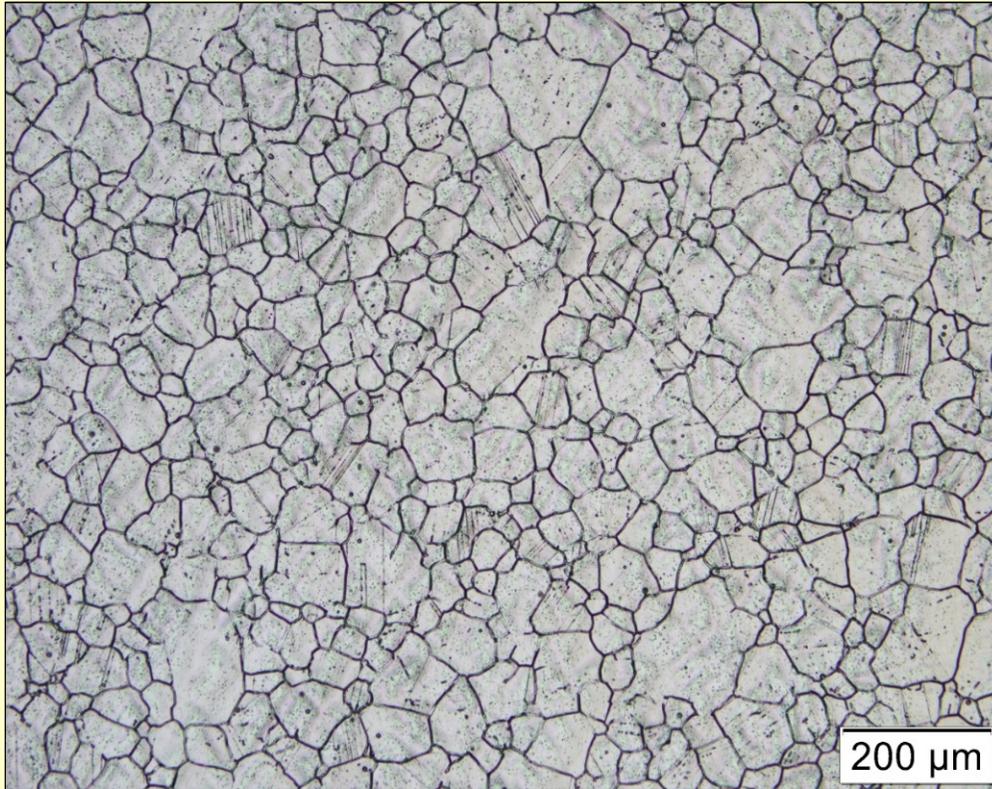
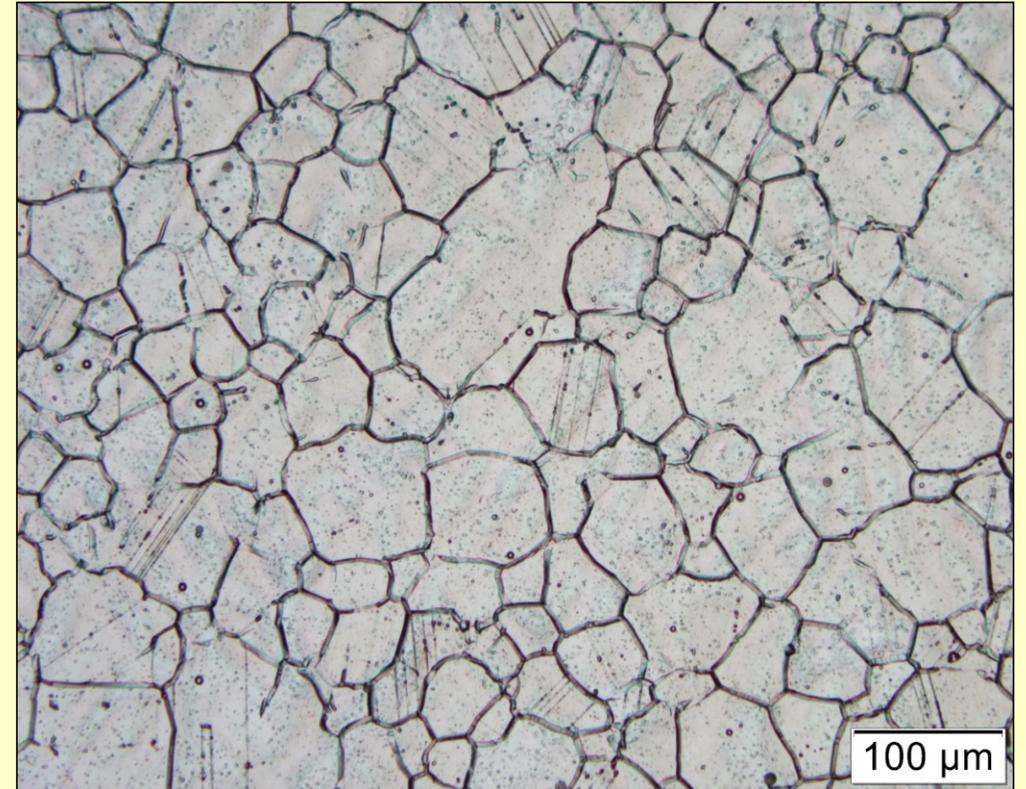
Probenoberfläche nach Abschluß des Versuchs, 100-fach und 200-fach
