# **Vorzeitige Ausfälle bei der Förderung korrosiver Flüssigkeiten**

**Dipl. Ing. Holger Döbert**

**Lösung von Werkstoffproblemen – Aufklärung von Korrosionsschäden**

# Wiederkehrende Ursachen kurzer Standzeiten bei der Förderung korrosiver Medien

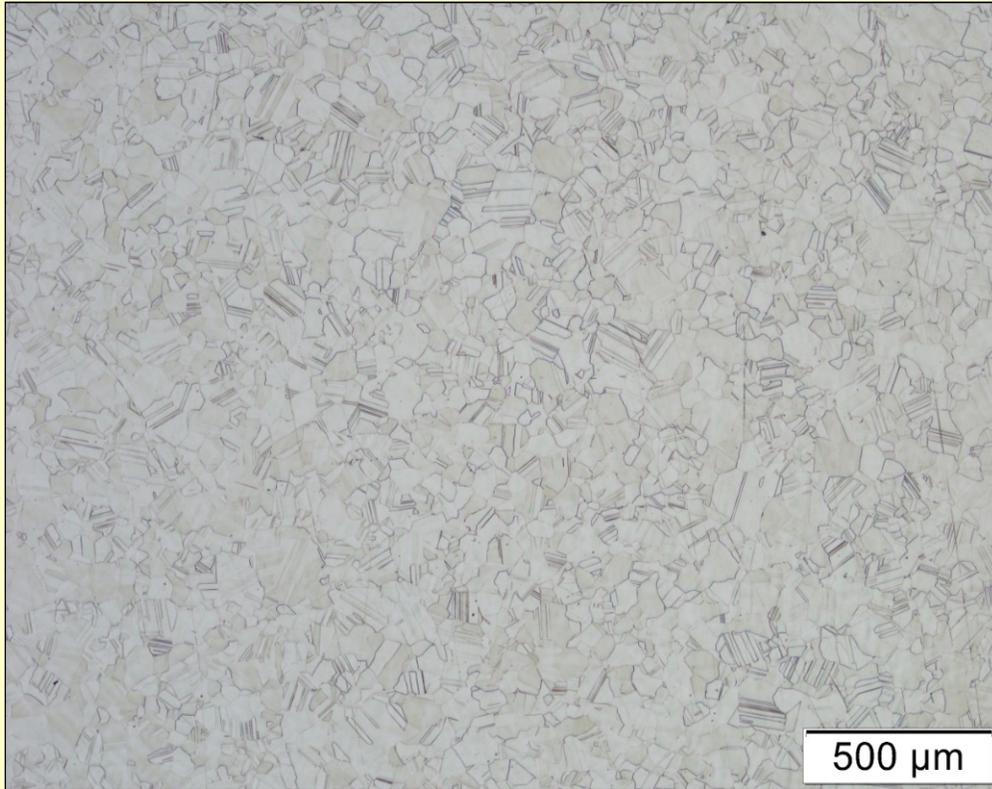
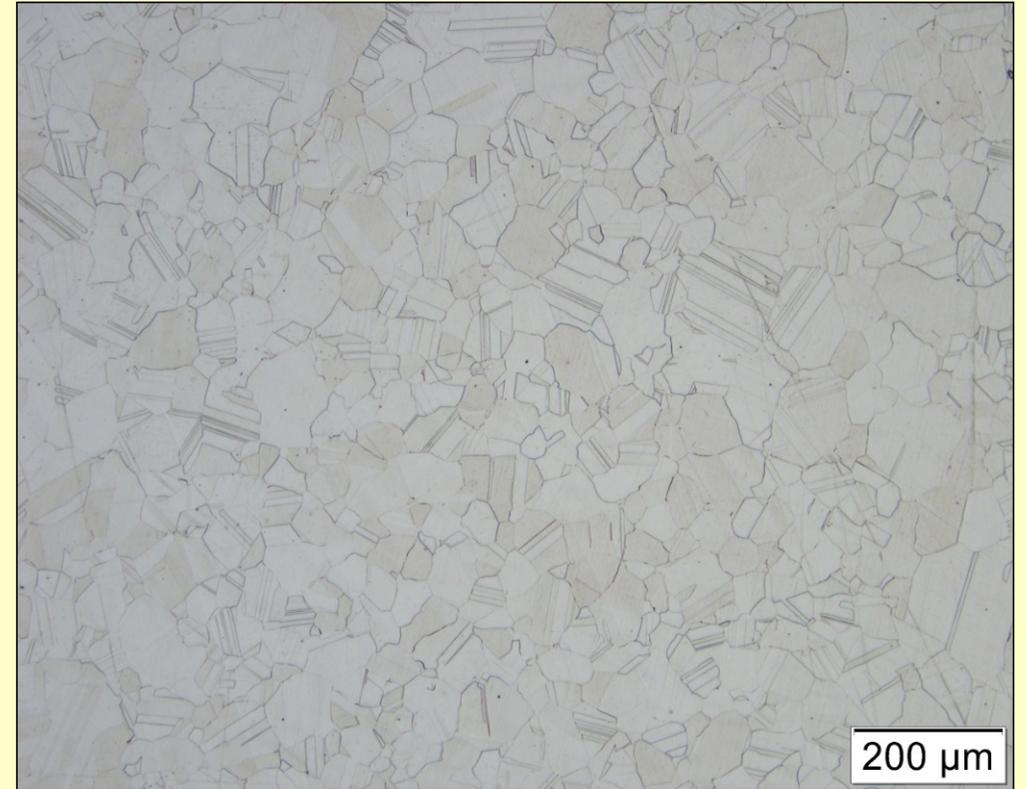
Schliff der Gelenkwelle, geätzt, 50-fach und 100-fach

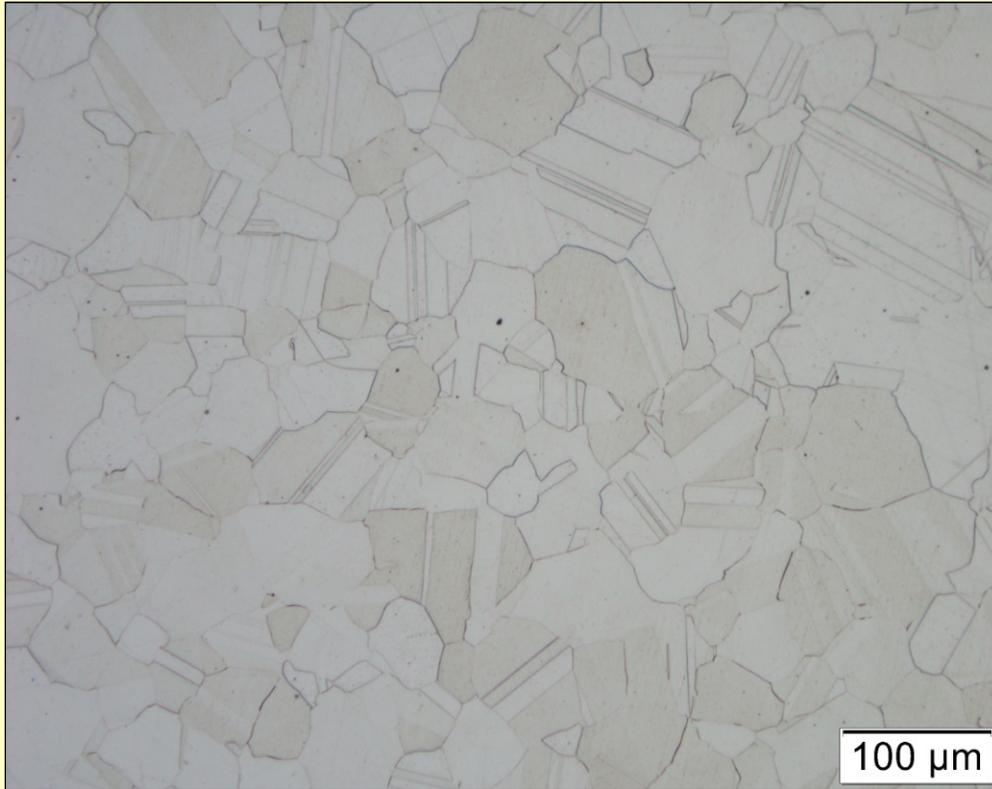
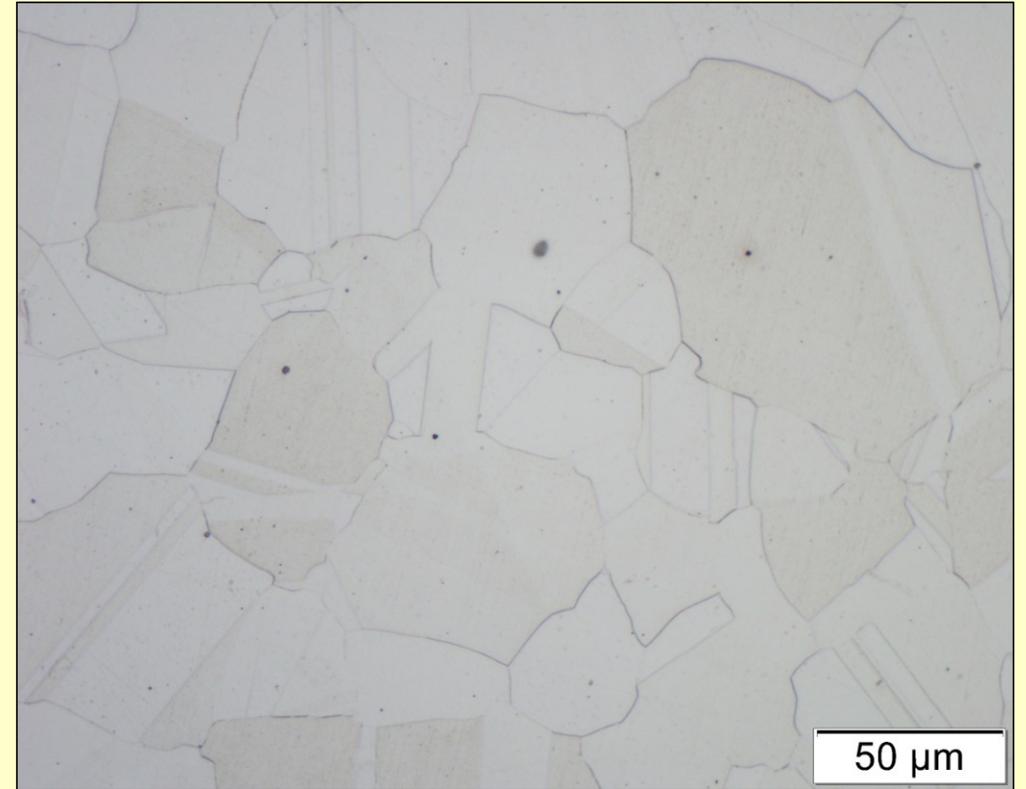
Schliff der Gelenkwelle, geätzt, 200-fach und 500-fach

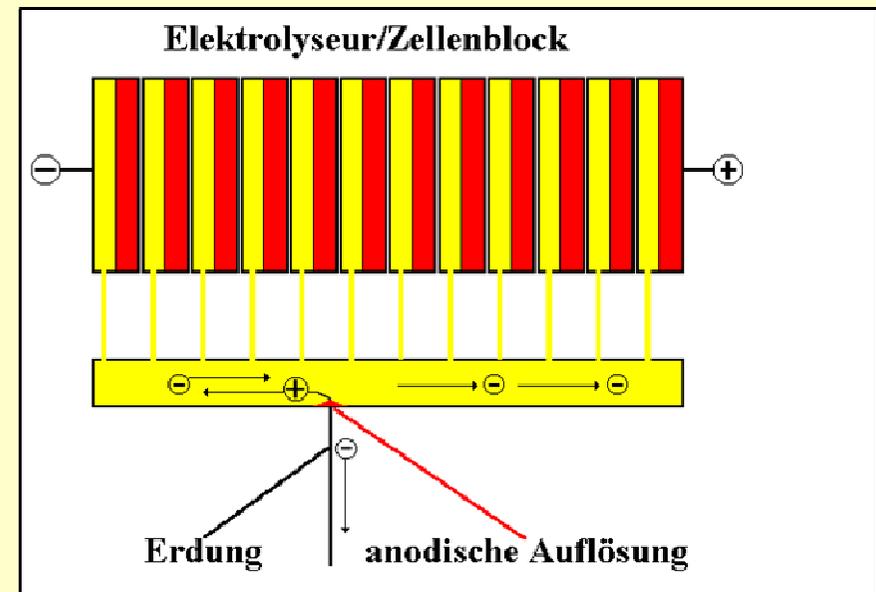
Streustrom in der Elektrolyse
