# Neues Altes aus der Betreiberpraxis

Dr. Peter Fischer, VESTOLIT GmbH

Praktikerkonferenz 2021, Graz, 07.09.2021

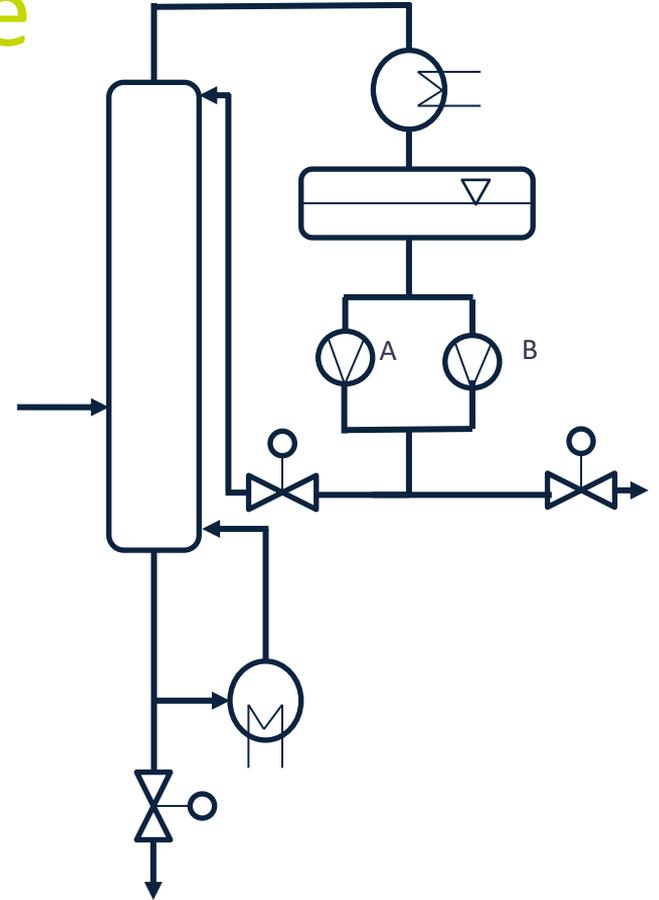
Funktion: Rücklaufpumpe einer Destillationskolonne

- Pumpe A mit GLRD
- Pumpe R mit Magnetkupplung
- Medium: verflüssigtes brennbares Gas

- Rücklaufpumpe R fällt aus. Keine kurzfristige Instandsetzung möglich
- Beim Umstellen auf die Pumpe A wurde ein undichter Gleitring festgestellt.
- Die A-Pumpe wird sofort repariert und wird beim Anfahren erneut leak.  
Nochmalige Reparatur am nächsten Tag
- Die R-Pumpe wird drei Tage später repariert und fällt innerhalb eines Tages erneut aus.

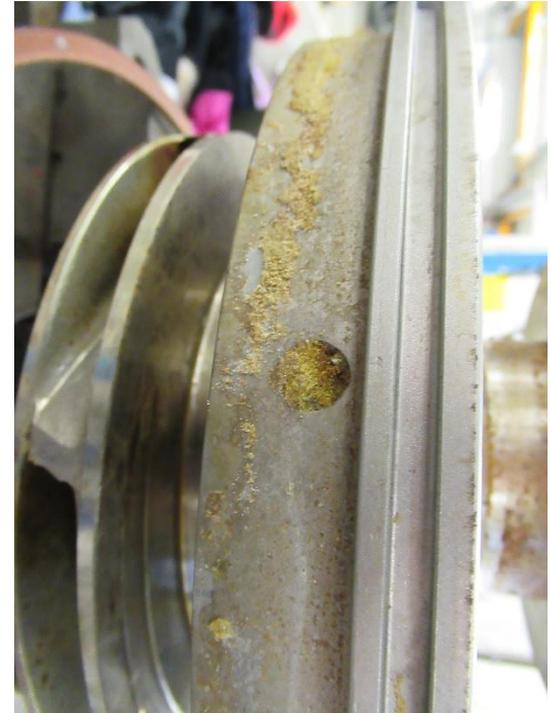
- An beiden Pumpen wurden grünliche Kristallablagerungen gefunden ( $\text{FeCl}_2$ ), die zum Bruch des SiC-Lagers (magnetgekuppelte Pumpe) bzw. zum Gleitringschaden geführt haben.
- Die Kristalle sind auf einen Wassereintrag durch eine Undichtigkeit am Sumpfverdampfer der Kolonne zurückzuführen.

- Mangelnde Prozesskontrolle (keine Erkennung eines Wassereintrags )
- Mangelhaftes Ersatzteilkonzept (nicht ausreichend geregelte Vorhaltung)
- Mangelhafte Bedienung (mindestens ein Ausfall durch falsche Anfahrt der Pumpe)
- Mangelhafte Installation der Pumpen (keine Rückschlagklappen, keine Saugsiebe, kein Trockenlaufschutz und auch keine Mindestmengenleitung)

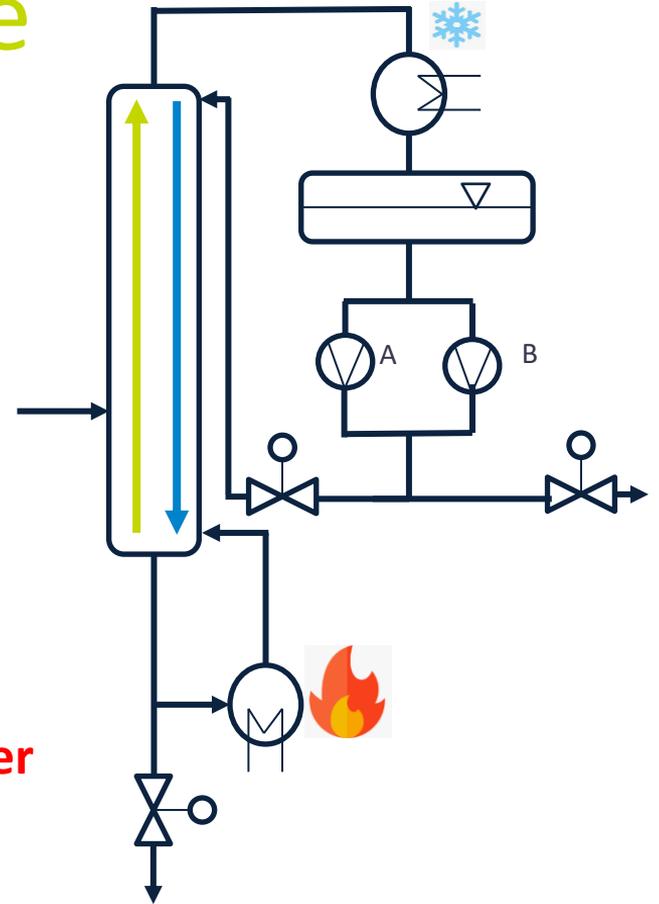
- Mangelhaftes Änderungsmanagement (Pumpe nach Energieeinsparung durch Verringerung des Rücklaufs völlig überdimensioniert)
- maximale Fördermenge  $20\text{m}^3/\text{h}$  bei Mindestmenge  $24\text{m}^3/\text{h}$

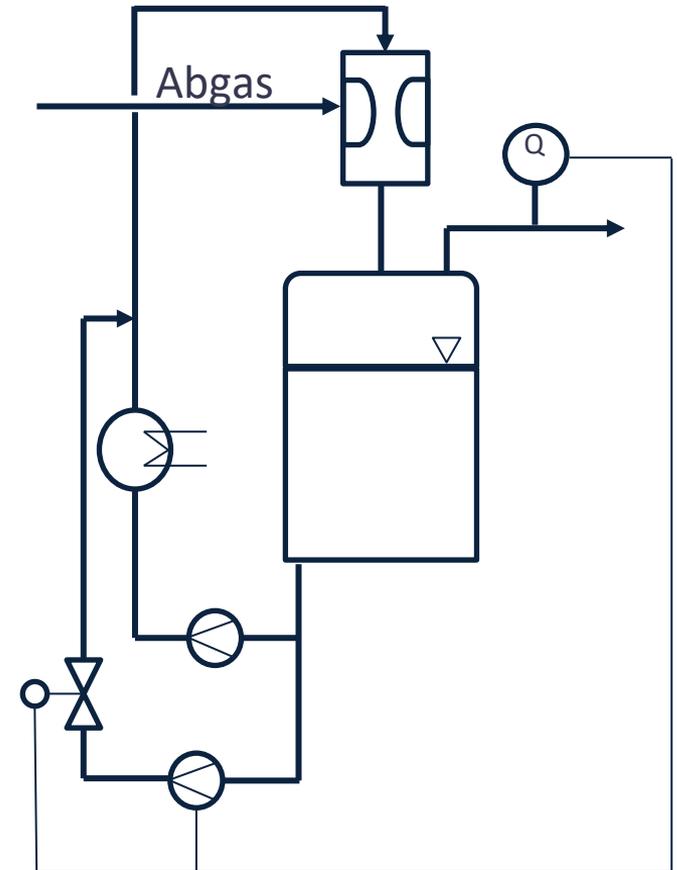
- Die Abluftentchlorung besteht aus zwei Strahlwäschern mit nachgeschalteter Füllkörperkolonne.
- Bei hohem Chlorinput oder hoher Temperatur wird in der ersten Stufe automatisch eine zweite Pumpe zur Erhöhung der Waschflüssigkeitsmenge angefahren.
- Die Schaltung wird wöchentlich getestet (Testknopf im PLS).

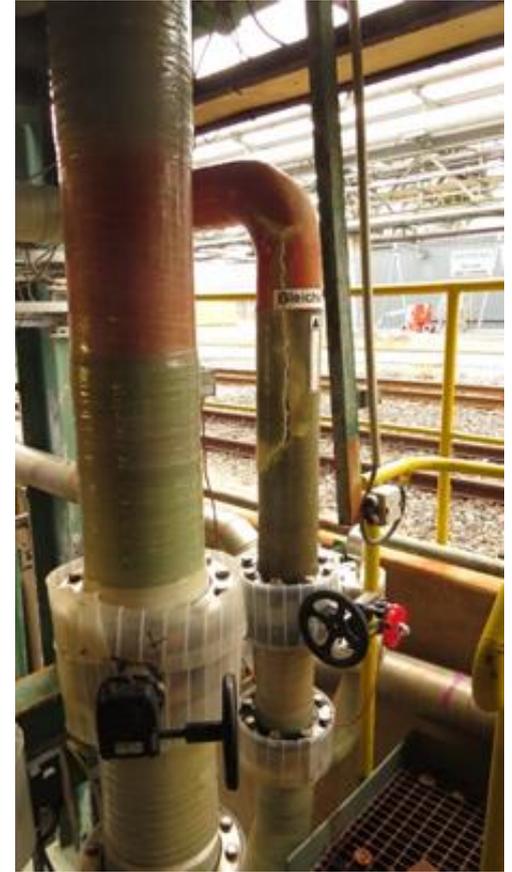
- Nach Aktivierung des regelmäßigen Tests erkennt der Leitstandfahrer, dass der Stand der ersten Waschstufe unmittelbar und rapide abfällt.
- Auf der Druckseite der „Zusatzkreislaufpumpe“ ist ein Riss aufgetreten. Der Inhalt der ersten Stufe ergießt sich in die Anlagentasse.

- Rohrleitungssystem (PVC/GFK); Baujahr ca.1976; letzte Prüfung erst ein Jahr vorher
- Die Leitung ist auf ca. 1 m aufgerissen; Untersuchung des Hauptrisses deutet auf Gewaltbruch; allerdings Nebenrisse vorhanden (Spannungsrissskorrosion infolge erhöhter Temperatur).
- Beim An- und Abfahren der Schaltung gibt es einen Druckschlag. Beim Testlauf ist jedoch selten ein MA vor Ort.
- In den vergangenen 5 Jahren kam es bereits 14-mal zu Schäden an den Pumpen.

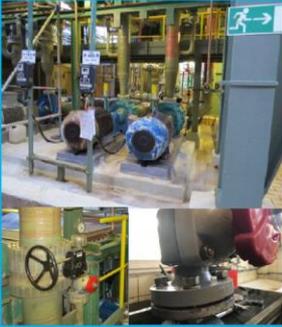
**Type of Incident** Pipe rupture leading to a leakage of bleach into the secondary containment

- The investigation identified a small crack -3m in height- in the circulation line. The pipe was manufactured from (not

coloured) FRP with a PVC in-liner, the usual material in this unit with a long and positive experience.

- The damaged piece was in operation for only 4 years. The crack was hardly visible, no optical signs of degradation of the FRP were visible (we deliberately use uncoloured FRP since damages in the PVC in-liner can be discovered by optical inspection at an early stage).
- Pressurising the removed piece of pipe with water was necessary to detect the crack in the workshop. During further investigation, a few more cracks (but without leakage) were found.

Two factors that could not be ruled out but in the end there was no clear evidence for either of them:

- a pressure peak/water hammer
- a blocked pipe slide causing tension in the line

- The whole bleach containing piping system was thoroughly visibly inspected from the outside, including all flanges and mountings. Some pieces were removed and underwent an inner inspection
- A project was started to test an online monitoring system for FRP equipment (as shown at the Euro Chlor technical conference in 2017)

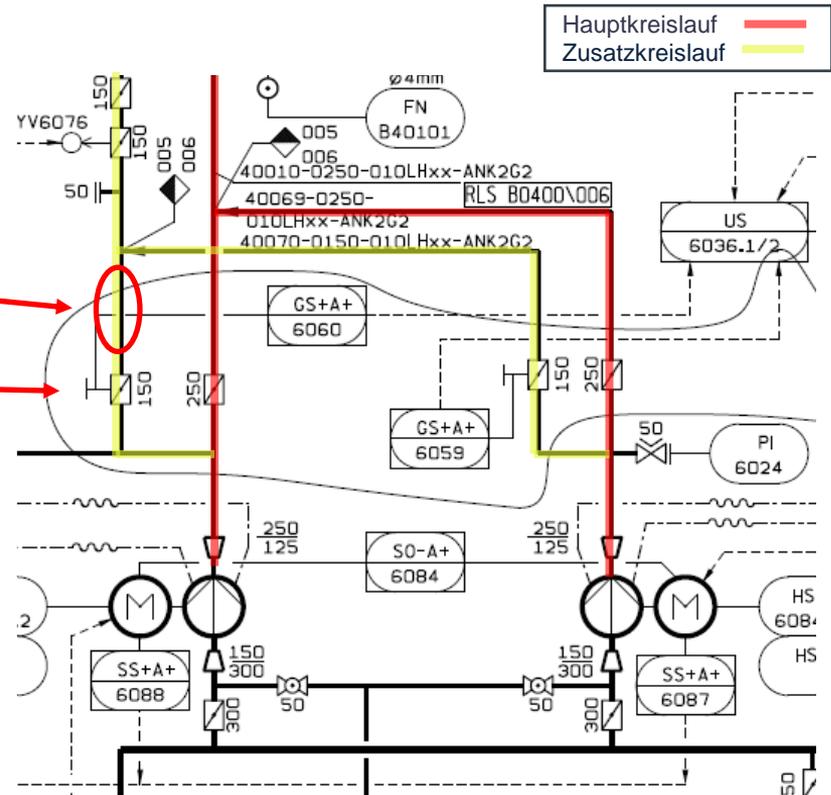
Automatische Armatur

Schadstelle

Handklappe mit Stellungssignal

**Fehler:** bei fehlerhaft geschlossener Zusatzkreislaufklappe fährt die Pumpe gegen die geschlossene Armatur und lässt sich nur noch vor Ort ausschalten.

- Die fehlerhafte Zusatzkreislaufschaltung führte wiederholt zu hohen Temperaturen, die die Rohrleitung vorgeschädigt haben.
- Ein endgültiges Versagen des Bauteils brauchte nur noch einen Auslöser (hier ein Druckstoß).

- Die (unnötig) schnelle Reaktion der Klappe (in der Dokumentation „Schnellschluss“ genannt) erzeugt in der heutigen Konstellation Druckstöße. Das Bewusstsein, dass definierte Schließzeiten wichtig sein können, wird erst in neuerer Zeit in Sicherheitsgesprächen berücksichtigt.
- Ein „Schnellschluss“ ist aus EMR-Sicht nahezu jede fernbedienbare Armatur, die halbwegs schnell ihren Dienst tut (z. B. mit pneumatischen Antrieb, aber keine Motorschieber).

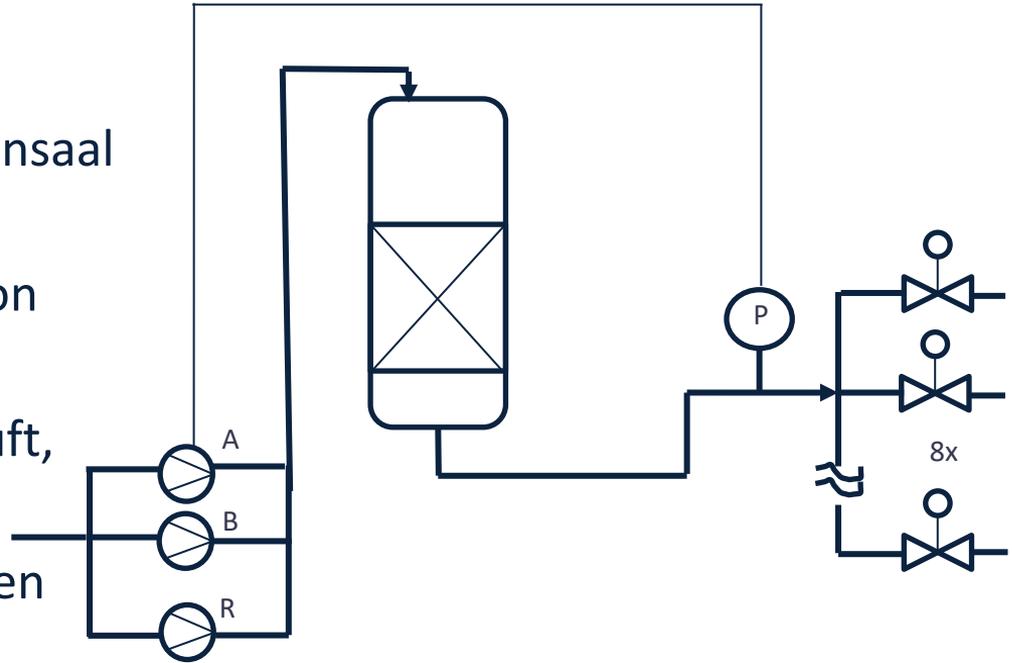
- Pumpen A/B/R versorgen die Ionenaustauscher und den Zellenaal mit ca. 400 m<sup>3</sup>/h filtrierter Sole
- Aufrechterhaltung der Zirkulation extrem wichtig
- Drei Pumpen installiert, eine läuft, bei Druckabfall im Zellenaal automatischer Anlauf der zweiten und danach der dritten Pumpe
- Druckregelung mit FU

- Pumpe fällt wiederholt aus, Reservepumpe(n) springt/springen an
- Ursache Thermistor/Frequenzumrichter?
- Aussteuerung Frequenzumrichter läuft hoch (aber < 100%), aber Zellenmengen/-druck unauffällig
- Nach Ausfall/Umschaltung wieder „unauffälliger“ Betrieb der neu angefahrenen Pumpe
- Suche nach elektrischem Fehler
- Suche nach Fehler in Schaltung (nach PLS-Update)
- Suche nach mechanischen Fehlern

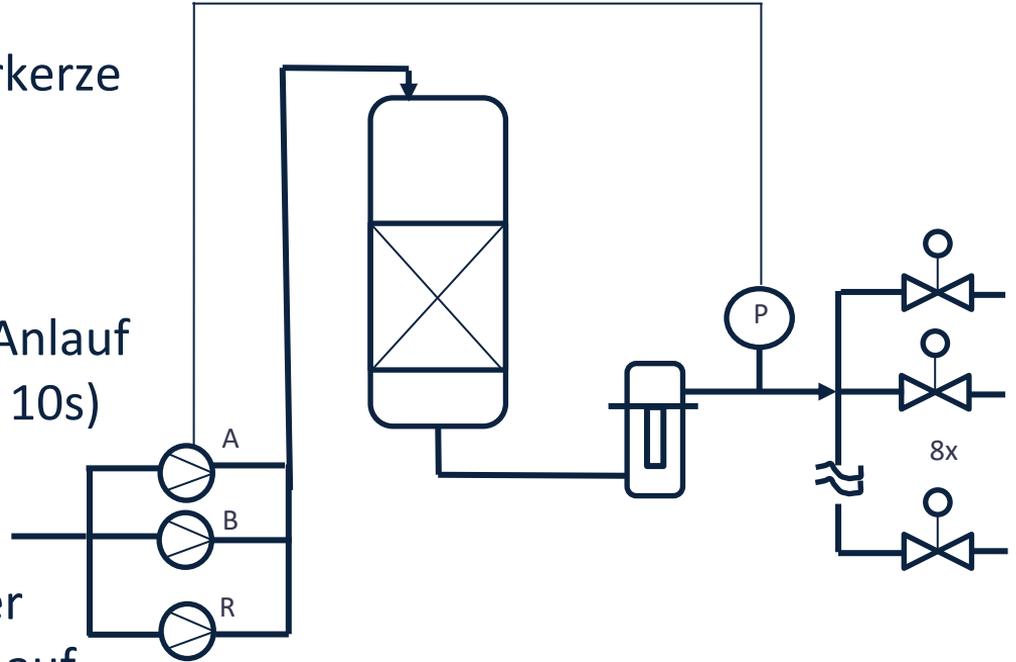
- Minimaler Defekt an einer Filterkerze eines Ionenaustauscher (nicht detektierbar).
- Harzfalle setzt sich zu, wird bei Anlauf der weitere Pumpe (braucht ca. 10s) kurz „zurückgespült“.
- Danach erstmal wieder normaler Betrieb, bis Harzpartikel wieder auf Kerze gelangt sind.

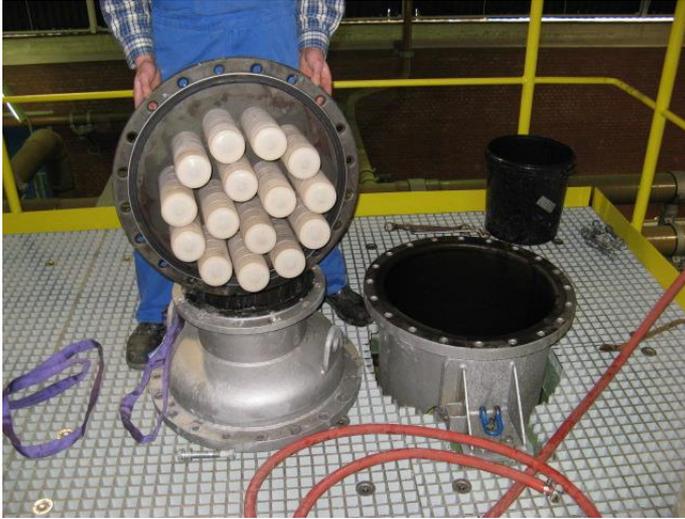
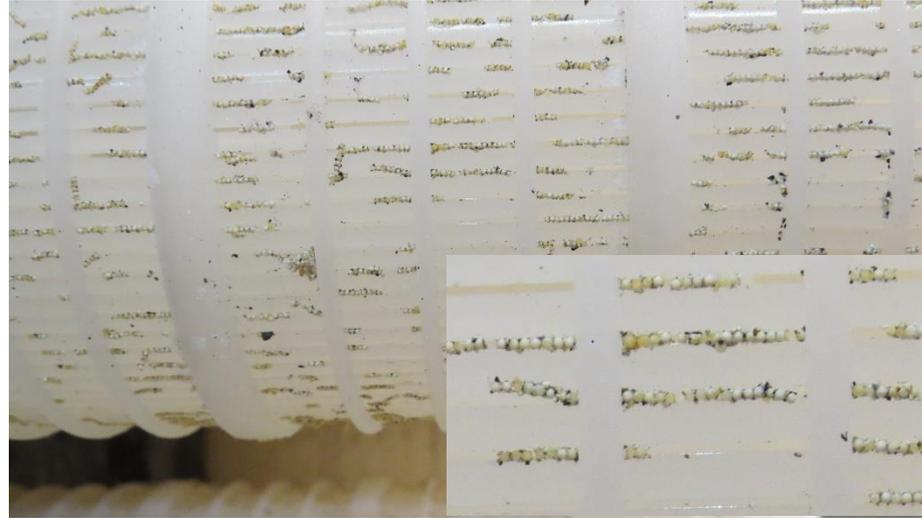
## Die „Harzfall“

Korngröße Harz:  $\sim 600\mu\text{m}$

Spaltmaß Kerzen Ionenaustauscher:  $\sim 200\mu\text{m}$

Spaltmaß Kerzen Harzfall:  $\sim 500\mu\text{m}$

- Planungsmängel bei Aufrüstung der Anlage  
Gemeinsame Saugseite ist sehr knapp dimensioniert  
Bei Umrüstung dritte Pumpe ergänzt, aber von anderem Hersteller (nicht exakt gleiche Kenndaten)
- Sollwert Soledruck zu hoch eingestellt (Energieverschwendung)
- Bei 100% FU-Aussteuerung wird Motor überlastet
- Keine Differenzdrucküberwachung der Harzfalle
