PRAKTIKERKONFERENZ 2021

Betrieb und Instandsetzung von Abwasserpumpstationen bei
HAMBURGWASSER

Instandsetzung Schneckenpumpwerk

Instandsetzung einer Reinwasserpumpe

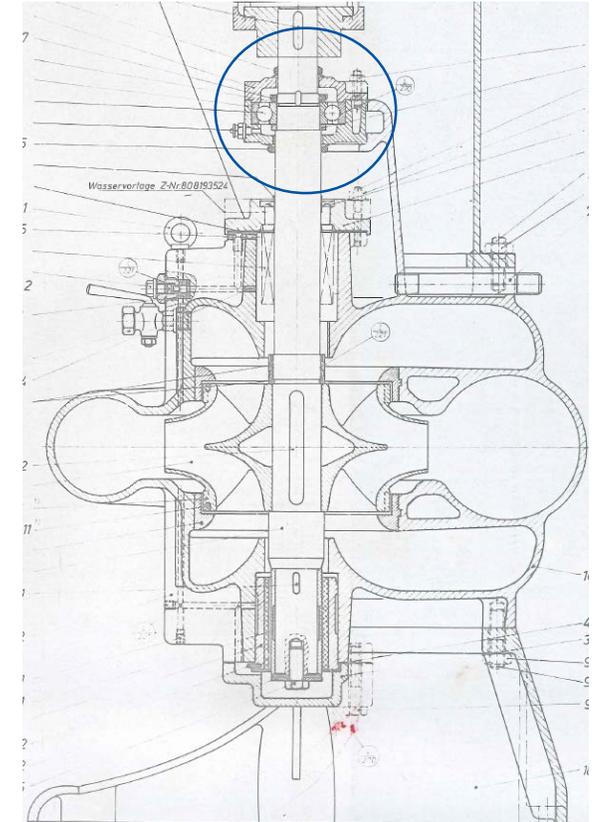
Schadensbild

Die obere Laufradbefestigungsmutter ist geteilt als Kontermutter, ausgeführt. Die Kontermutter hat sich ebenfalls gelöst und ist nach oben gewandert, auch hier sind Strömung Schwingung die wahrscheinliche Ursache. Die Mutter ist nach oben durch den Dichtungsraum begrenzt, so dass sich die Kontermutter komplett ins Gehäuse gefressen hat.

Die Laufradbefestigung wird erneuert, die saugseitige Kontermutter wird mit drei Madenschrauben auf der Welle gesichert.

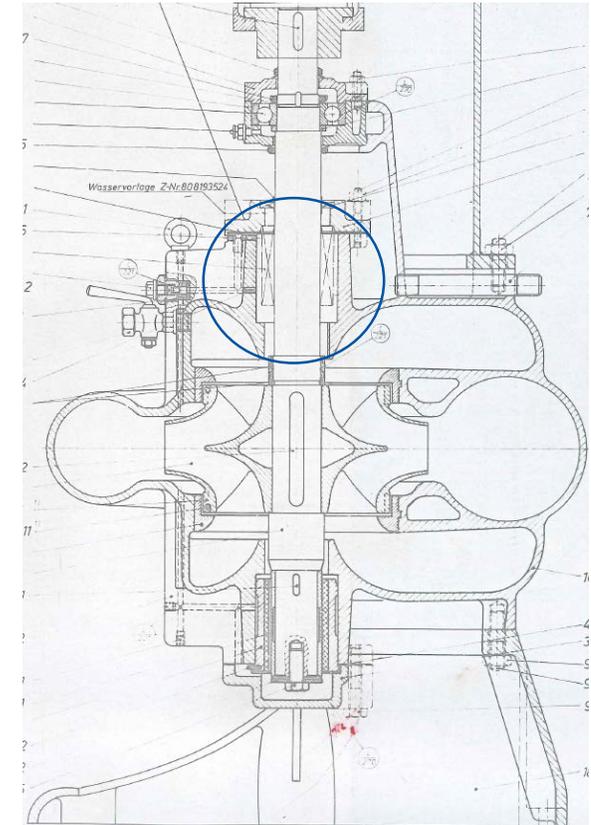
Schadensbild

Die Dichtflächen der Gleitringdichtung wurde nicht mehr ausreichend mit Medium versorgt und somit nicht mehr geschmiert und gekühlt.
Die Dichtflächen sind verbrannt und die Gleitringdichtung wurde zerstört.

Die Gleitringdichtung wird erneuert. Präferiert wird eine Komponentendichtung anstatt der Einfederdichtung

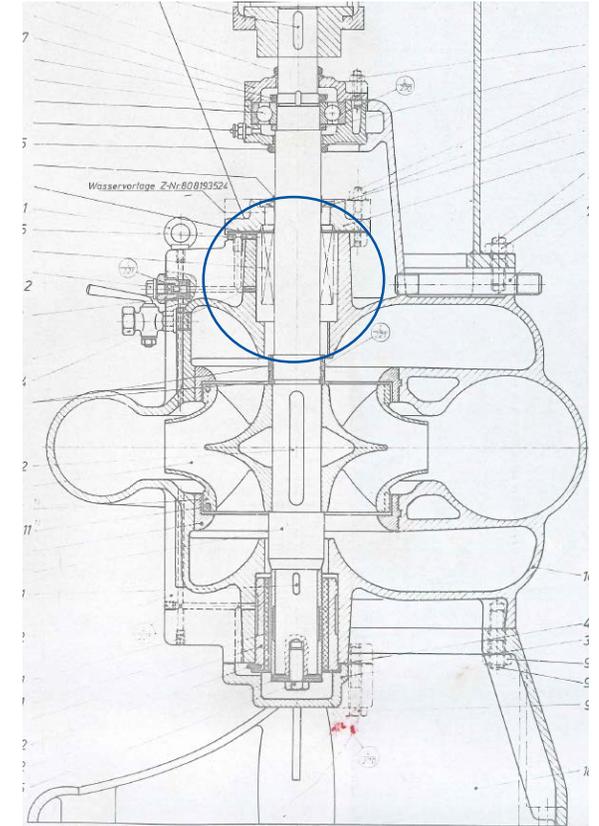
Befundung nach zerlegen der Pumpe

Das Laufrad weist altersbedingt Erosions und Korrosionsschäden auf.

An der Zunge des Spiralgehäuses befinden sich großflächig Kavitationsschäden, die Permacorbeschichtung ist an den Teilflächen und teils im Kantenbereich angegriffen, so dass es dort zu Korrosion gekommen ist.

Pumpenwelle: Lagersitz der oberen Lagerung verschlissen, vorderer Bereich des Gewindes zur Aufnahmen der Laufradbefestigung ist beschädigt, Korrosionsschäden im Bereich der Gleitringdichtung.

Lauf und Spaltringe: Der untere Spaltring hat leichte Anlaufspuren. Die Laufringe weisen keine Schäden auf, die Spaltmaße liegen im Toleranzbereich.

Untere Lagerung: Die Gummilagerung weist keine erkennbaren Schäden auf. Die Spaltmaße liegen im Toleranzbereich.

Instandsetzung

Lauf und Spaltringe sowie das untere Gummilager werden wiederverwendet

Die Welle wird erneuert

Die Kavitations und Korrosionsschäden werden mit einer keramischen Compositbeschichtung aufgearbeitet.
Produkt: Belzona

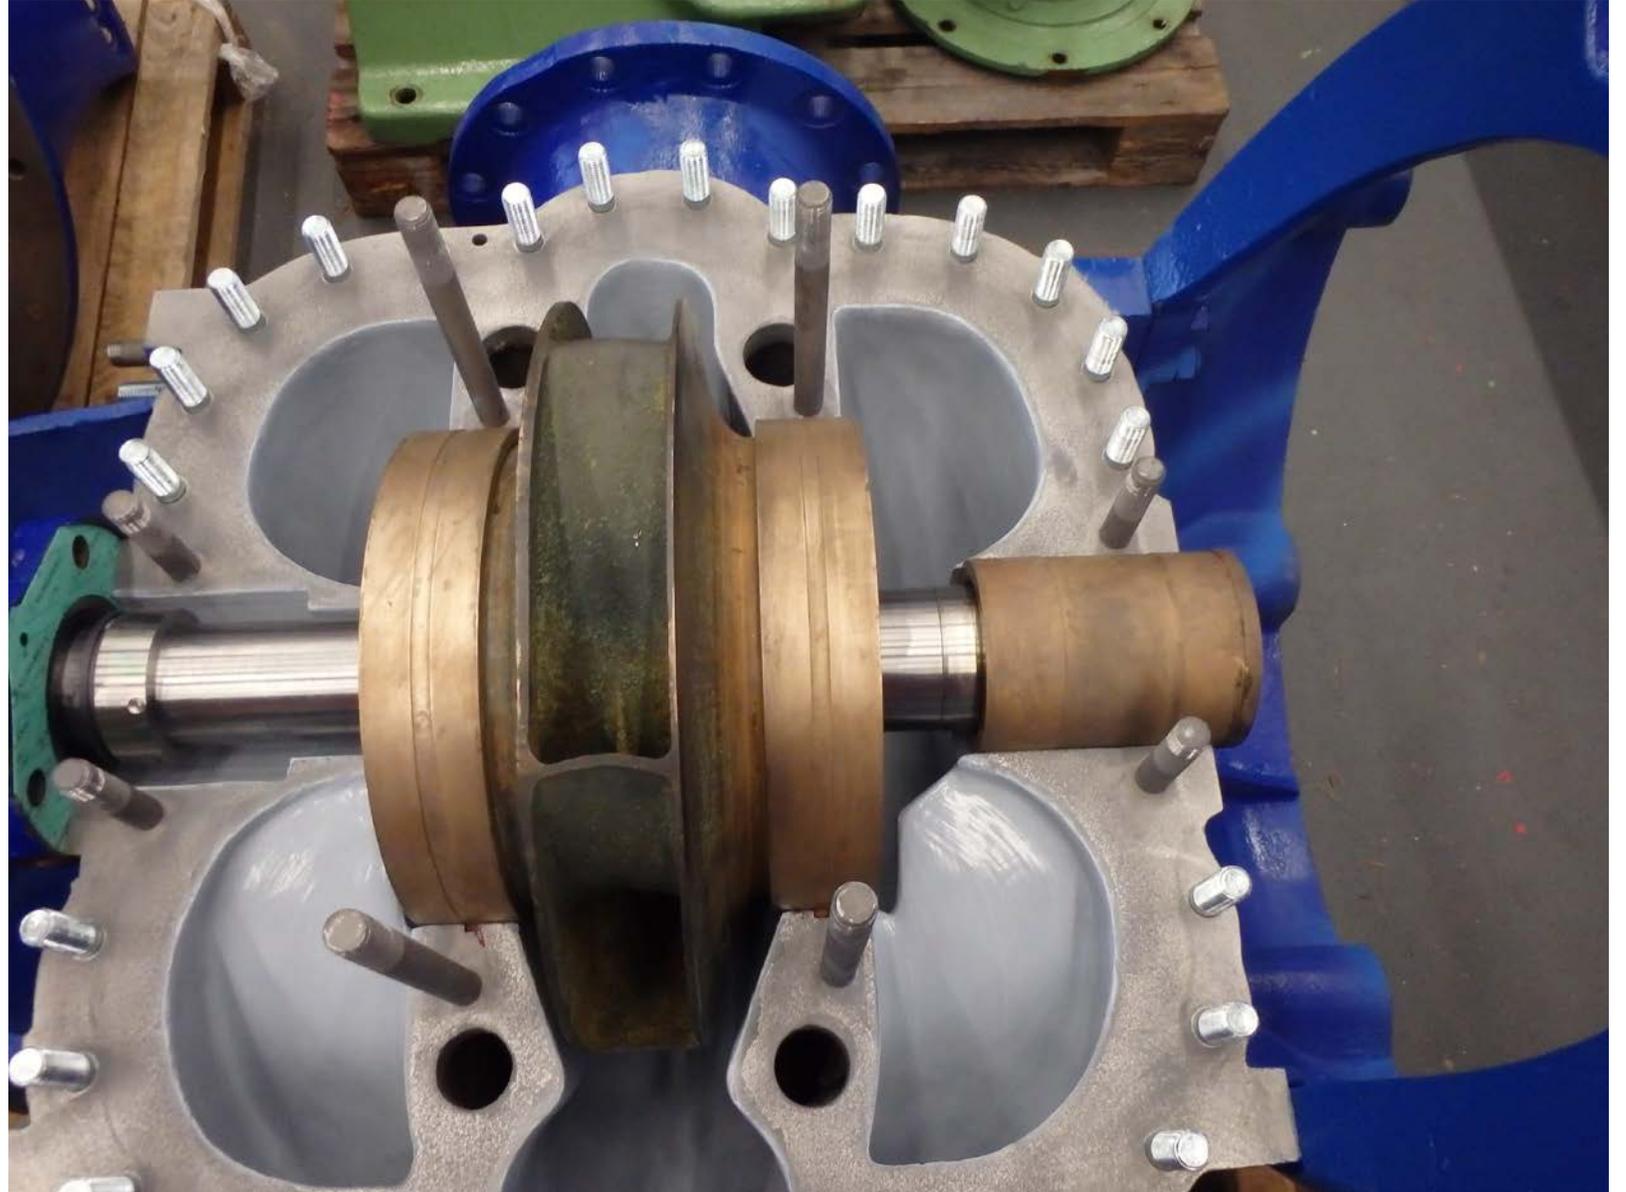
Fertigstellung Welle und Laufrad

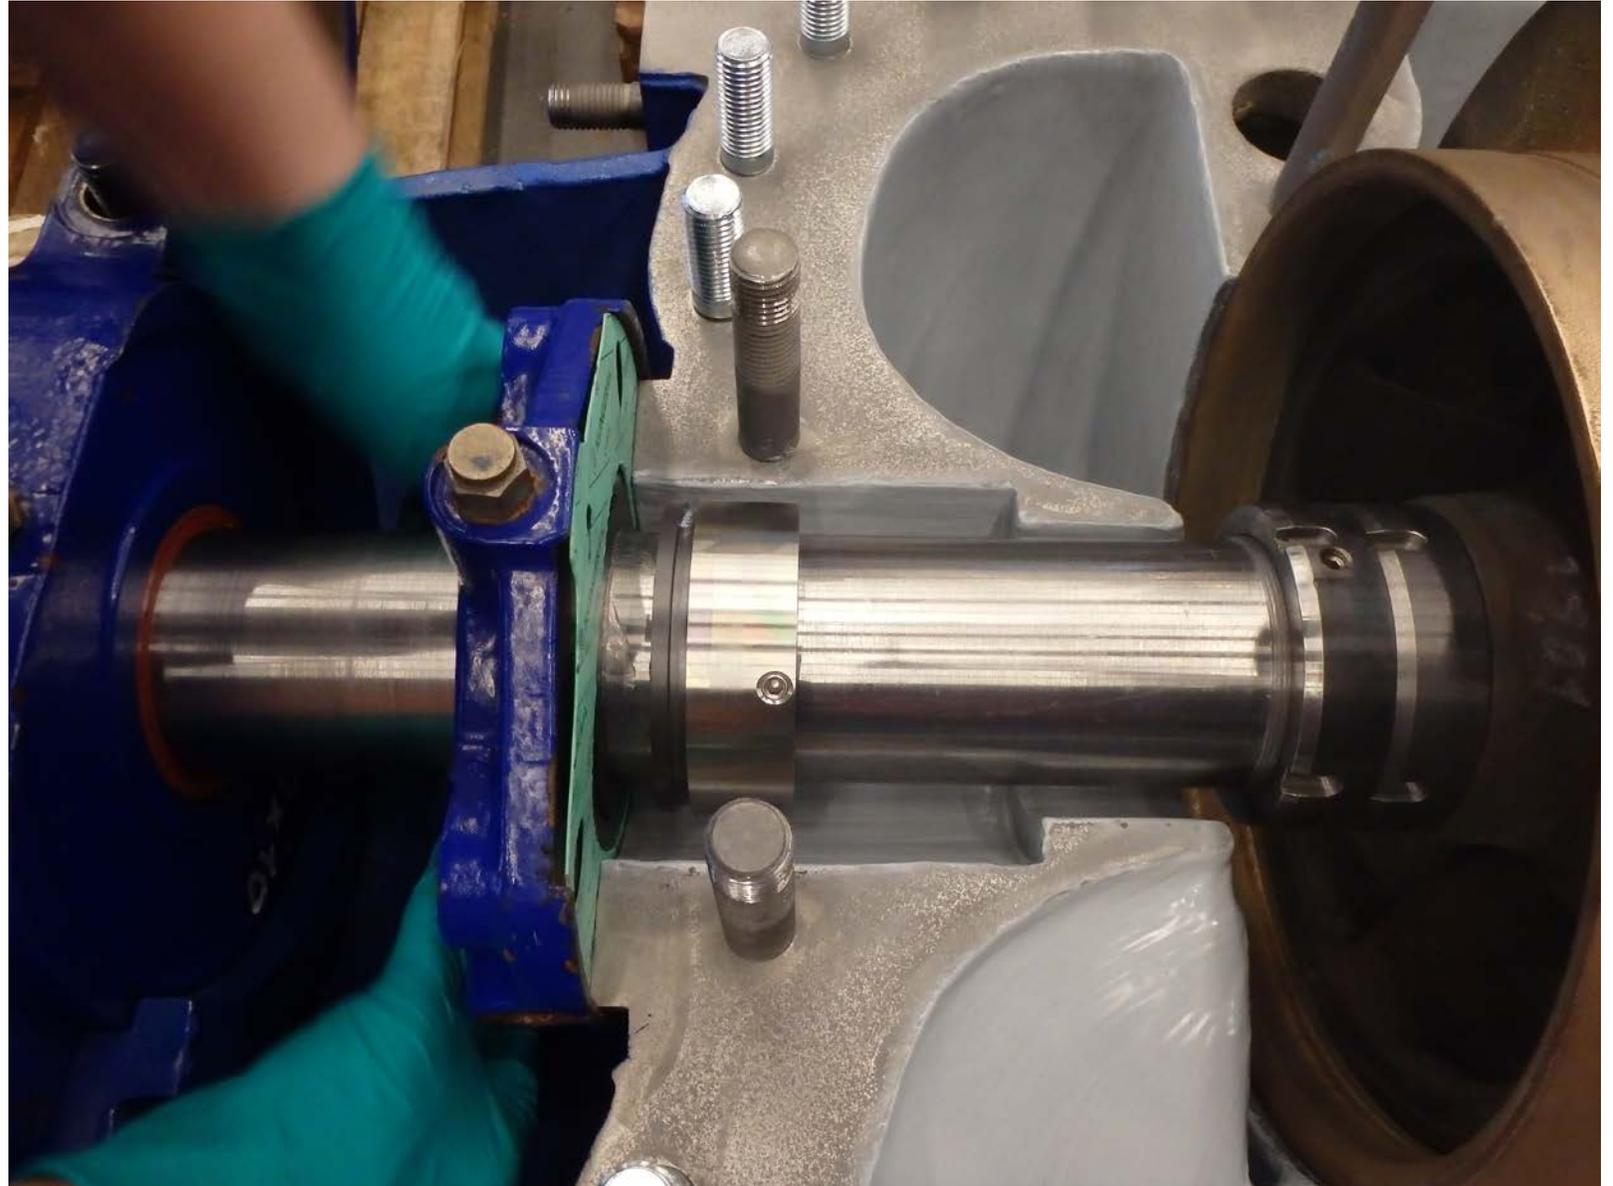
Fertigstellung Welle Laufradmutter
und Komponentendichtung

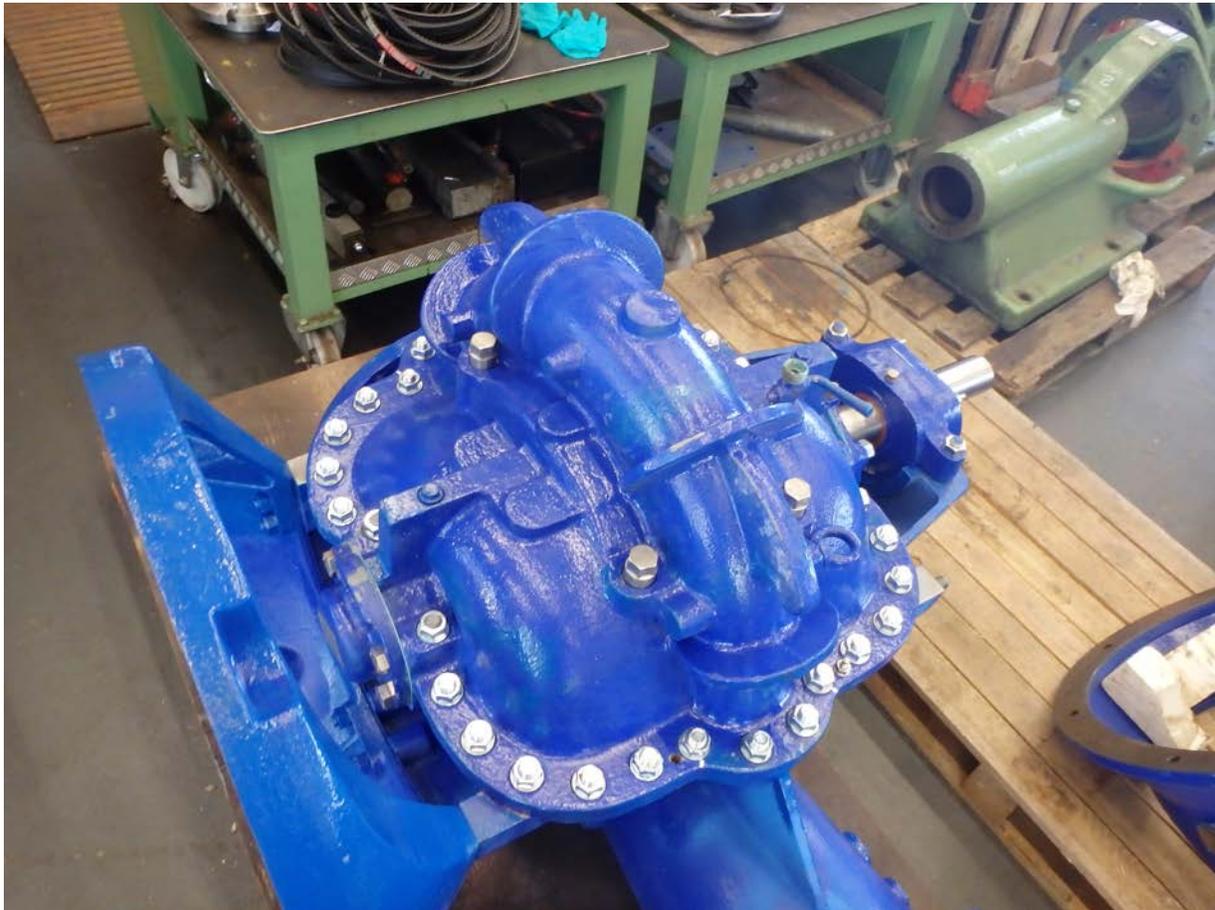
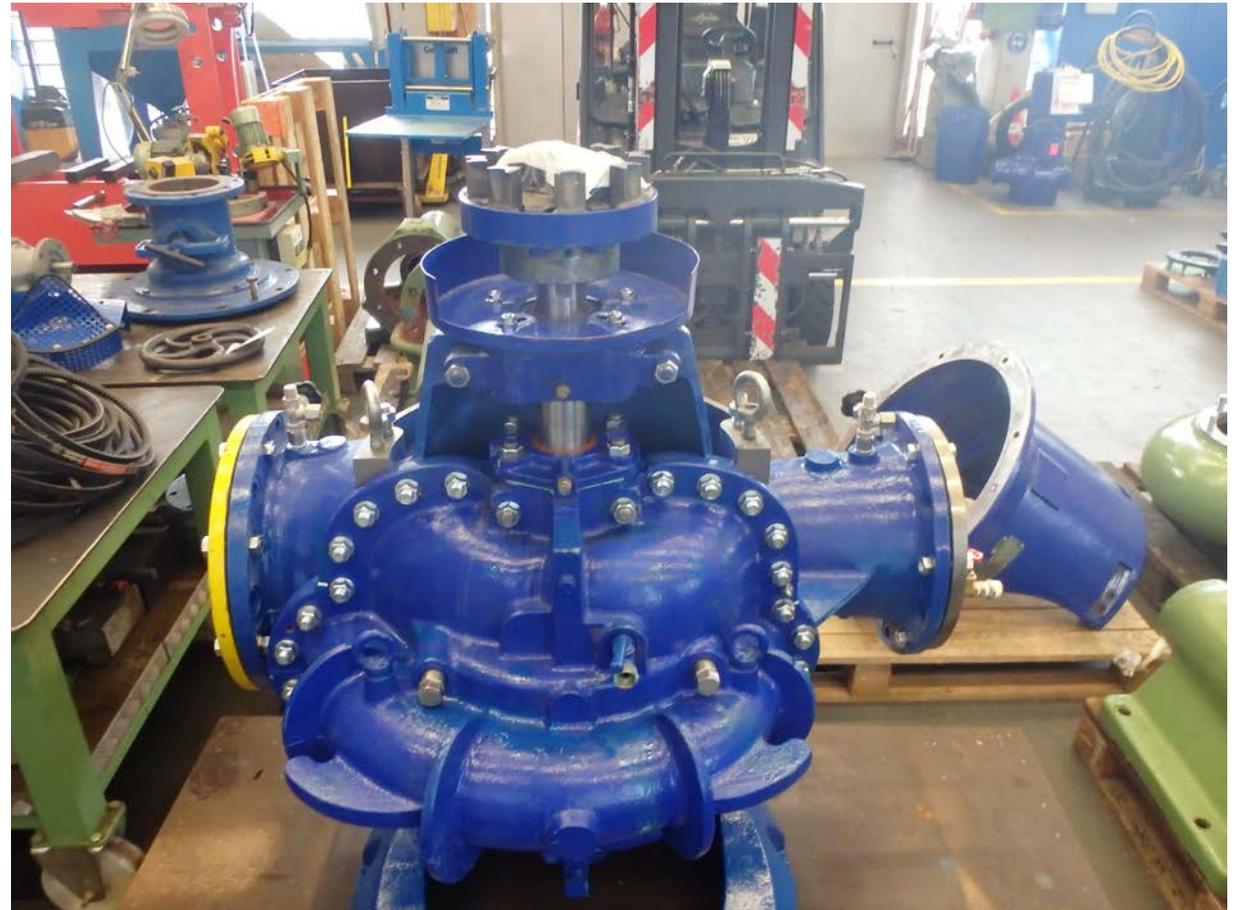
Fertigstellung : Zusammenbau und Dichtigkeitsprüfung

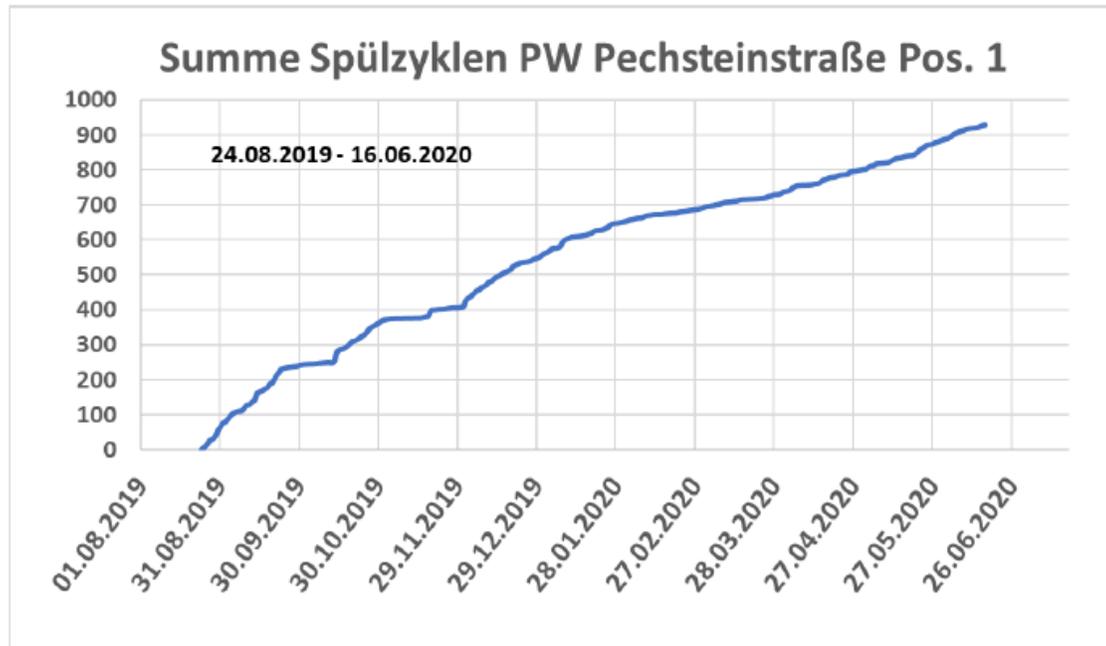
> Spülzyklen ab 24.08.2019 auf Position 1
