# **Vorzeitige Ausfälle bei der Förderung korrosiver Flüssigkeiten**

**Dipl. Ing. Holger Döbert**

**Lösung von Werkstoffproblemen – Aufklärung von Korrosionsschäden**

# Wiederkehrende Ursachen kurzer Standzeiten bei der Förderung korrosiver Medien

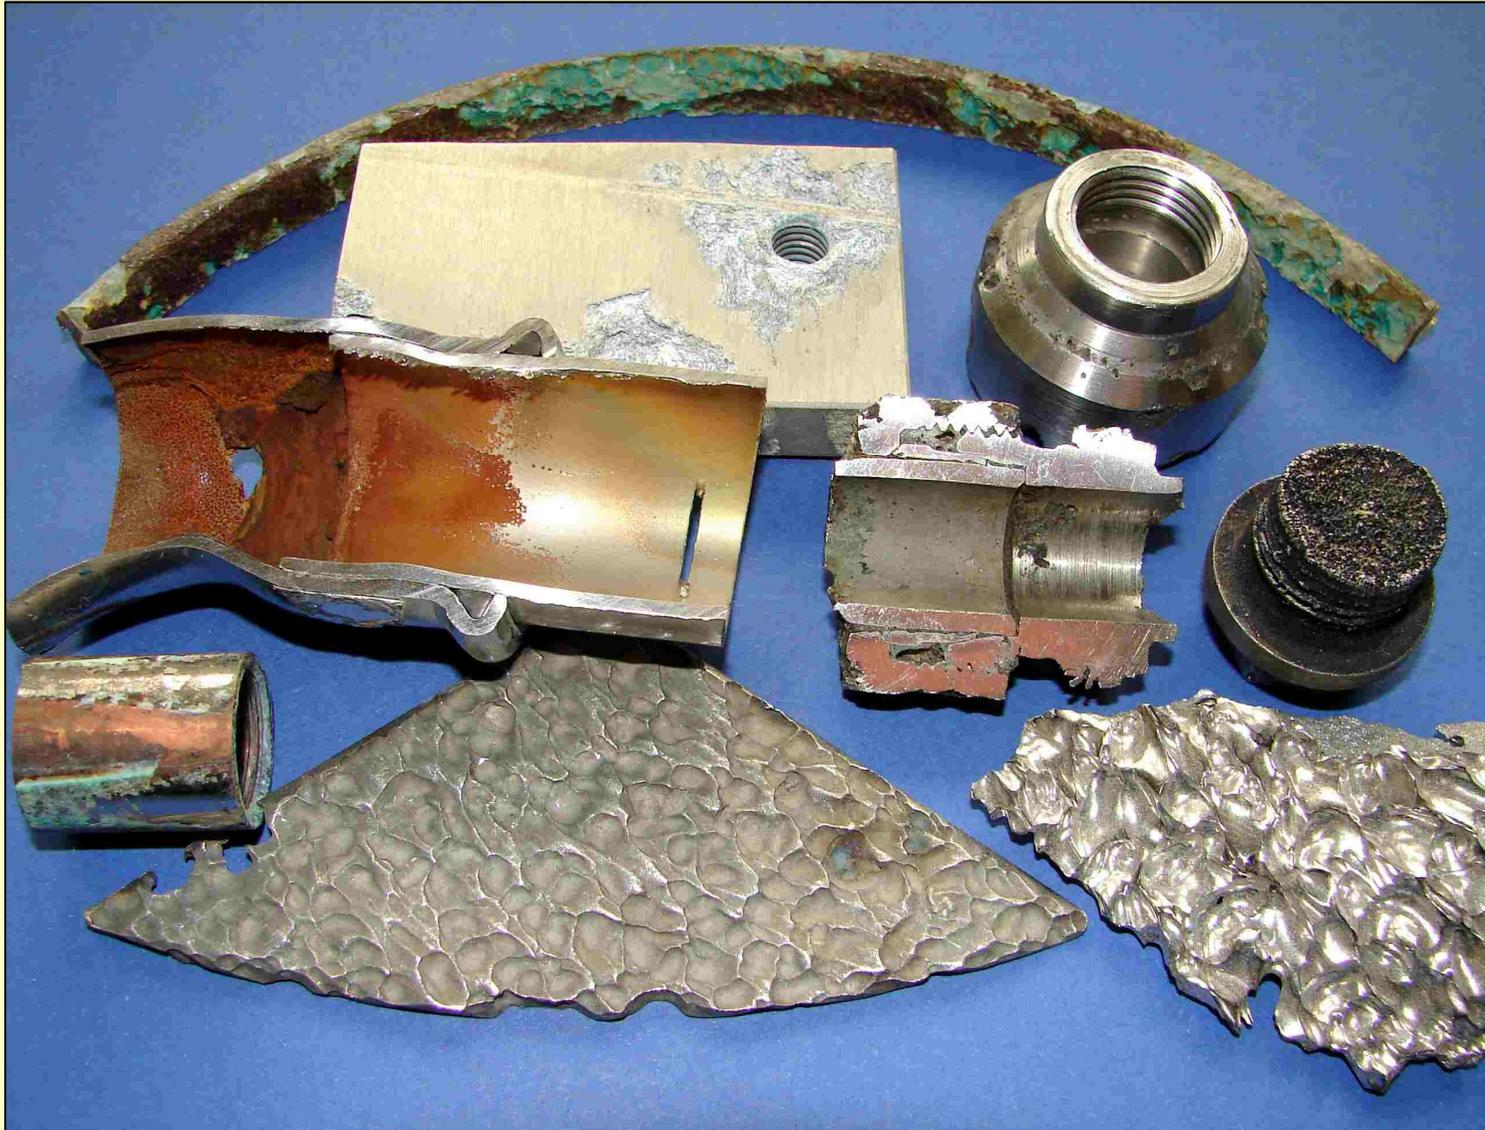
Streustrom in der Elektrolyse

### **5) Korrosion durch Streuströme – einziger Verdächtiger ohne Alibi**

- Fördermedium besitzt hohe elektrische Leitfähigkeit
- völlig fehlende Korrosionsprodukte an betroffenen Bauteilen
- keine Korrosion an isolierten Manschettenringen sowie Aufnahmegehäuse
- schnelle anodische Auflösung bei niedriger Spannung (I-U-Kurve)
- Stromart vermutlich Gleichstrom
